MAINZ/RHEIN DEUTSCHHAUSPLATZ 12

BAUHISTORISCHE UNTERSUCHUNGEN 2012

Lorenz FRANK M.A.

AUSWERTUNG DER BAUHISTORISCHEN UNTERSUCHUNGEN

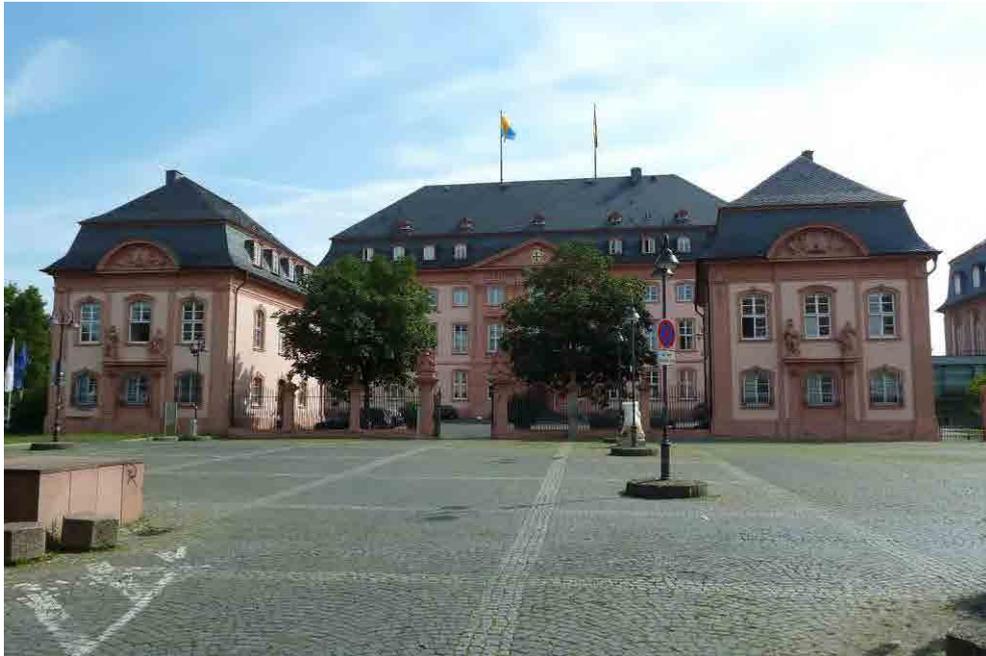
Die Außenmauern der drei Gebäude zeigen weitgehend den ursprünglichen Bestand, der nur in geringem Maße beim Wiederaufbau ergänzt wurde. Die Dachwerke hingegen stellen Ergänzungen der Nachkriegszeit dar.

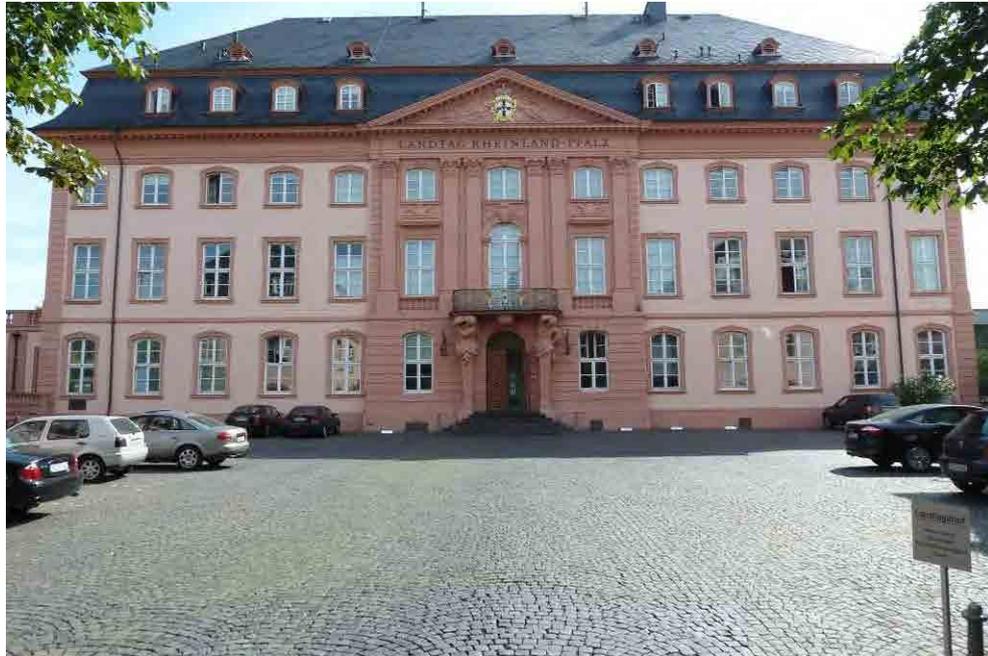
Die Außenmauern des Hauptgebäudes zeigen weitgehend den ursprünglichen Bestand, der nur in geringem Maße beim Wiederaufbau ergänzt wurde. Das Dachwerk hingegen stellt eine Ergänzung der Nachkriegszeit dar.

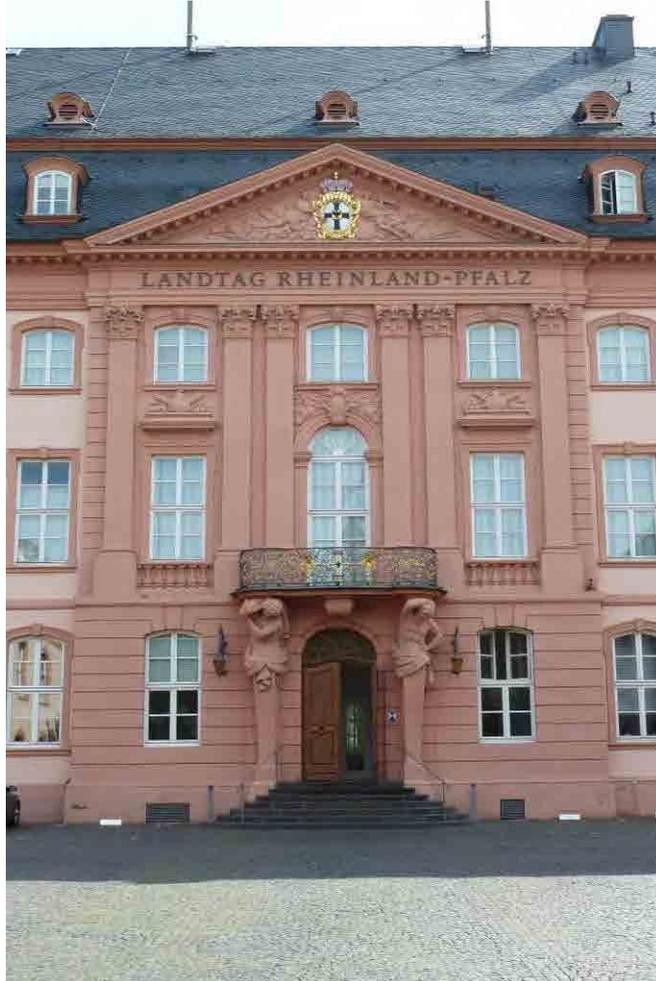
Die Außenmauern des Hauptgebäudes zeigen weitgehend den ursprünglichen Bestand, der nur in geringem Maße beim Wiederaufbau ergänzt wurde. Das Dachwerk hingegen stellt eine Ergänzung der Nachkriegszeit dar.

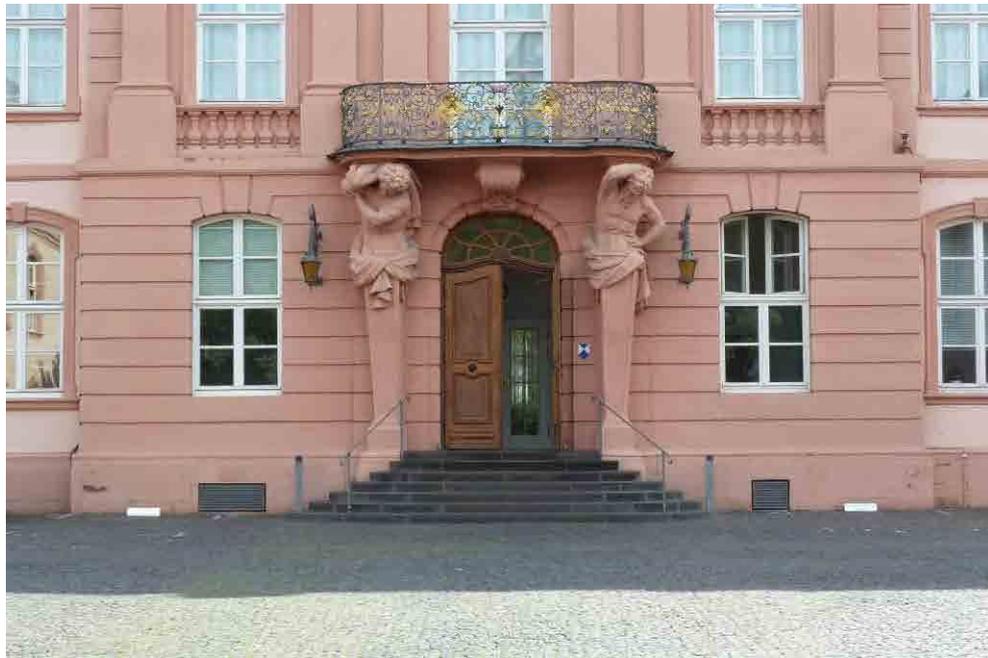
Die Außenmauern des Hauptgebäudes zeigen weitgehend den ursprünglichen Bestand, der nur in geringem Maße beim Wiederaufbau ergänzt wurde. Das Dachwerk hingegen stellt eine Ergänzung der Nachkriegszeit dar.

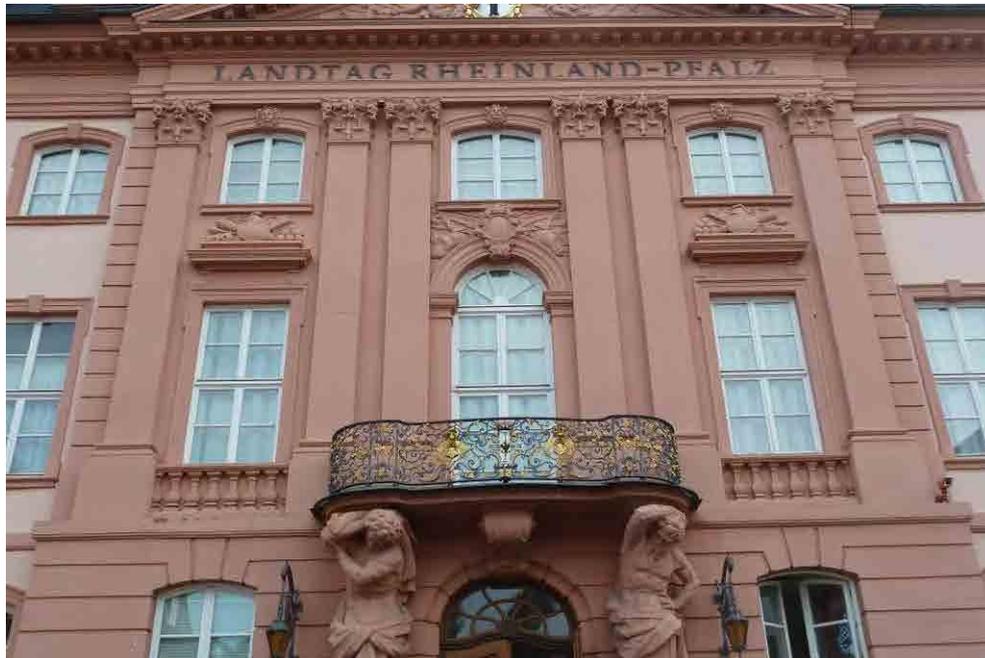
Die Außenmauern des Hauptgebäudes zeigen weitgehend den ursprünglichen Bestand, der nur in geringem Maße beim Wiederaufbau ergänzt wurde. Das Dachwerk hingegen stellt eine Ergänzung der Nachkriegszeit dar.

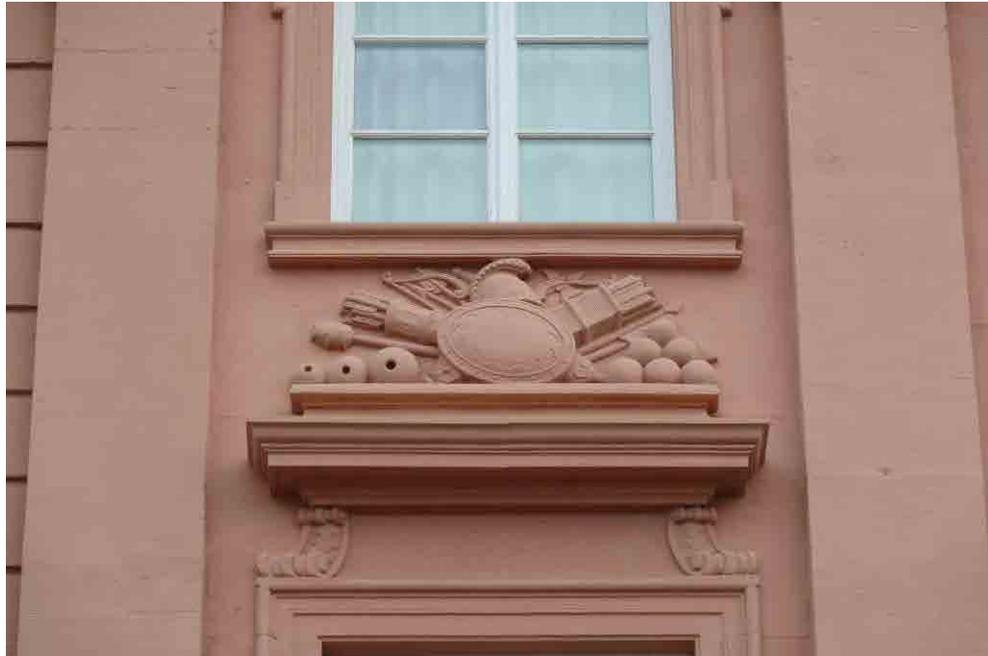
Die Außenmauern des Hauptgebäudes zeigen weitgehend den ursprünglichen Bestand, der nur in geringem Maße beim Wiederaufbau ergänzt wurde. Das Dachwerk hingegen stellt eine Ergänzung der Nachkriegszeit dar.

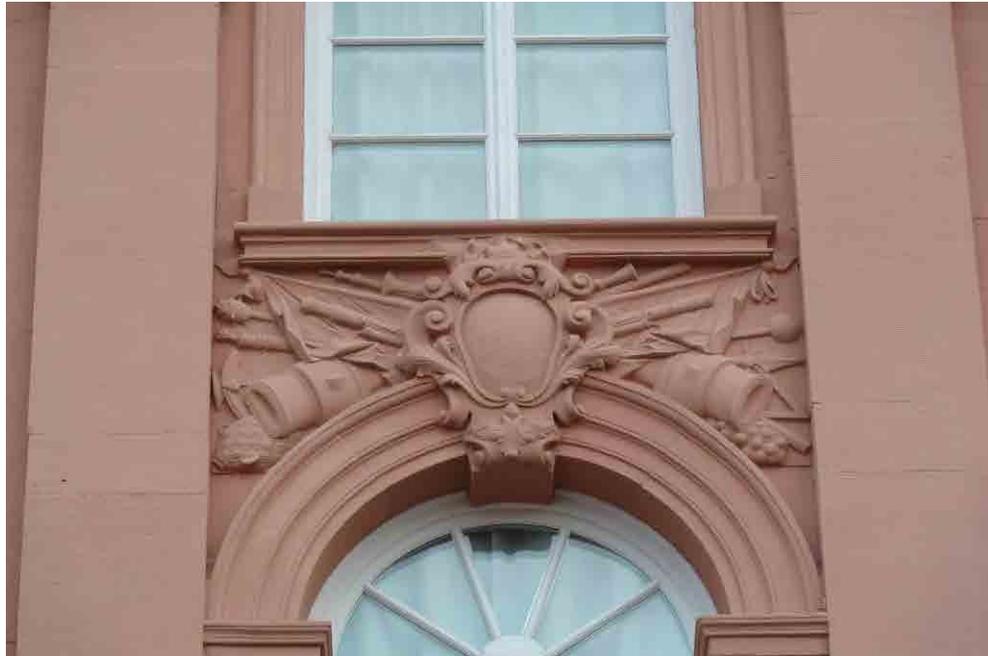
Die Außenmauern des Hauptgebäudes zeigen weitgehend den ursprünglichen Bestand, der nur in geringem Maße beim Wiederaufbau ergänzt wurde. Das Dachwerk hingegen stellt eine Ergänzung der Nachkriegszeit dar.

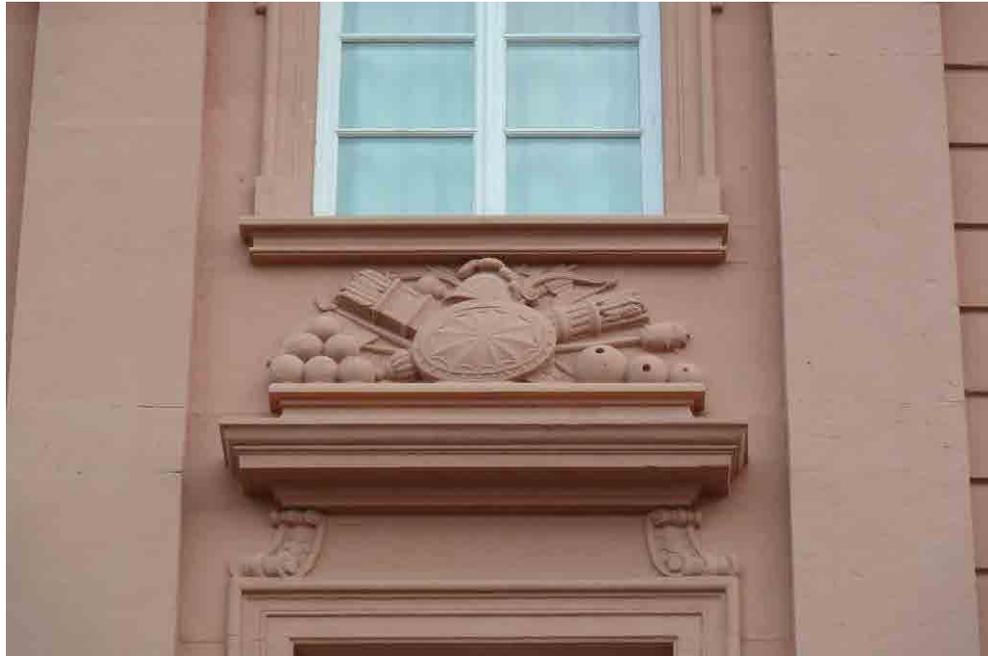
Die Außenmauern des Hauptgebäudes zeigen weitgehend den ursprünglichen Bestand, der nur in geringem Maße beim Wiederaufbau ergänzt wurde. Das Dachwerk hingegen stellt eine Ergänzung der Nachkriegszeit dar.

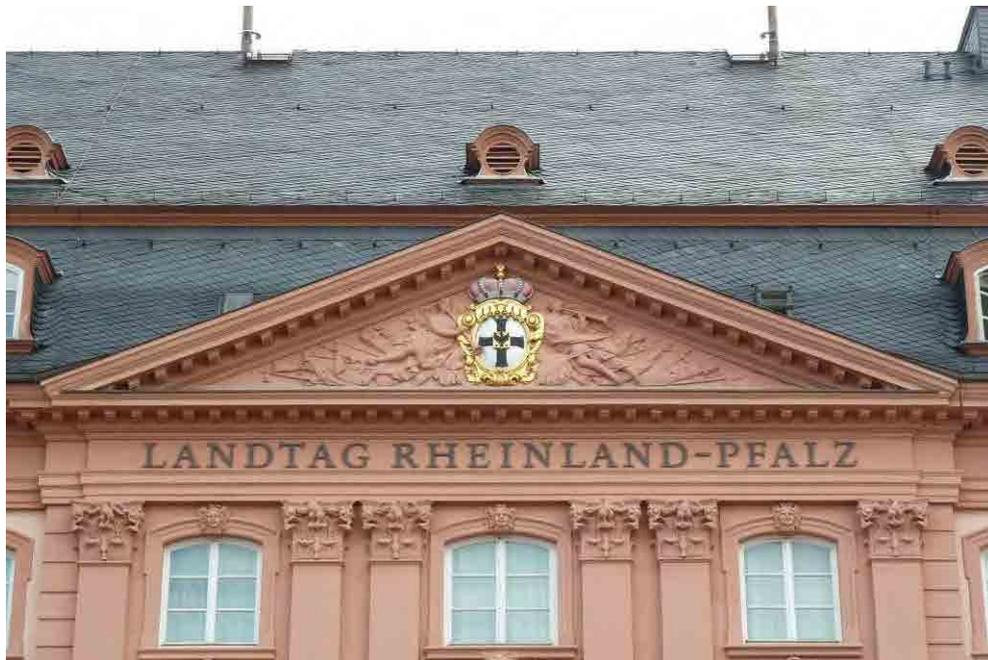
Die Außenmauern des Hauptgebäudes zeigen weitgehend den ursprünglichen Bestand, der nur in geringem Maße beim Wiederaufbau ergänzt wurde. Das Dachwerk hingegen stellt eine Ergänzung der Nachkriegszeit dar.

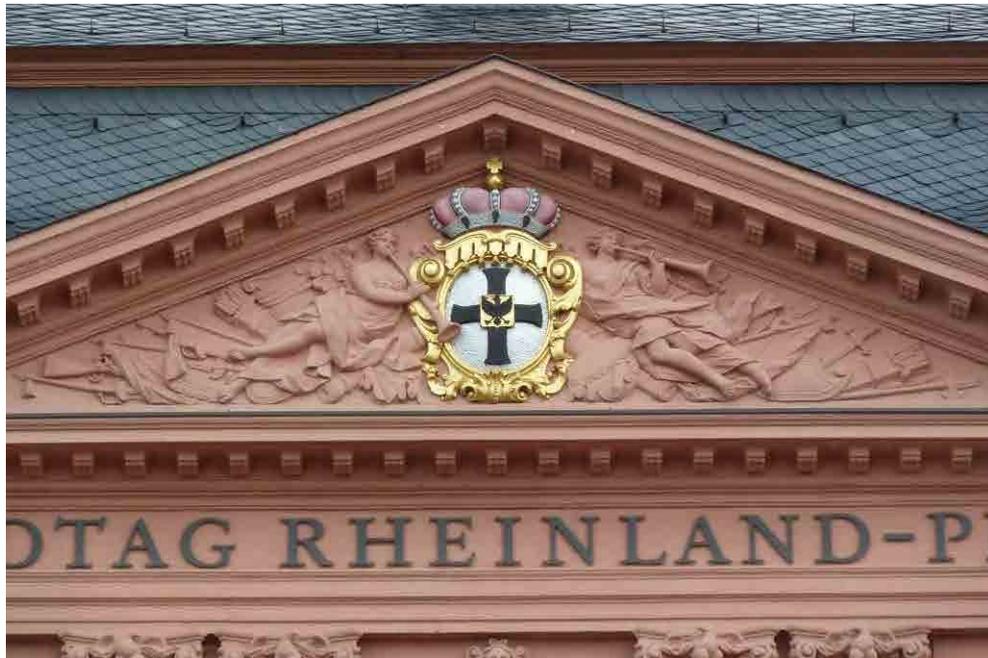
Die Außenmauern des Hauptgebäudes zeigen weitgehend den ursprünglichen Bestand, der nur in geringem Maße beim Wiederaufbau ergänzt wurde. Das Dachwerk hingegen stellt eine Ergänzung der Nachkriegszeit dar.

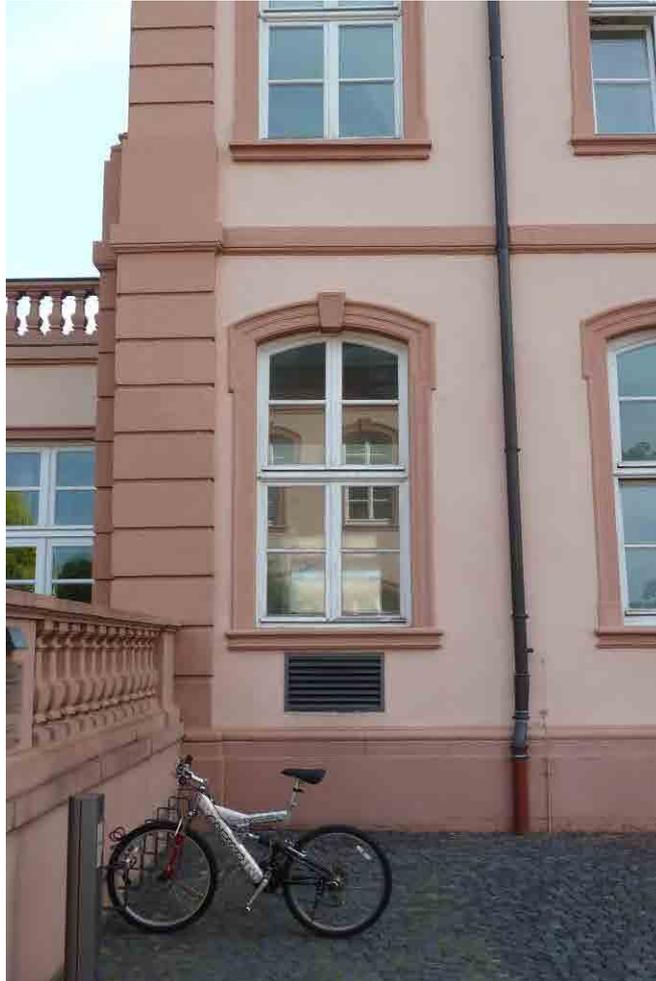
Bei der Hoffassade des Hauptgebäudes ist nur noch ein Kellerzugang an ihrem südöstlichen Ende erhalten, der zweite Zugang am nordwestlichen Ende ist verschlossen worden, aber am Steinschnitt noch erkennbar.

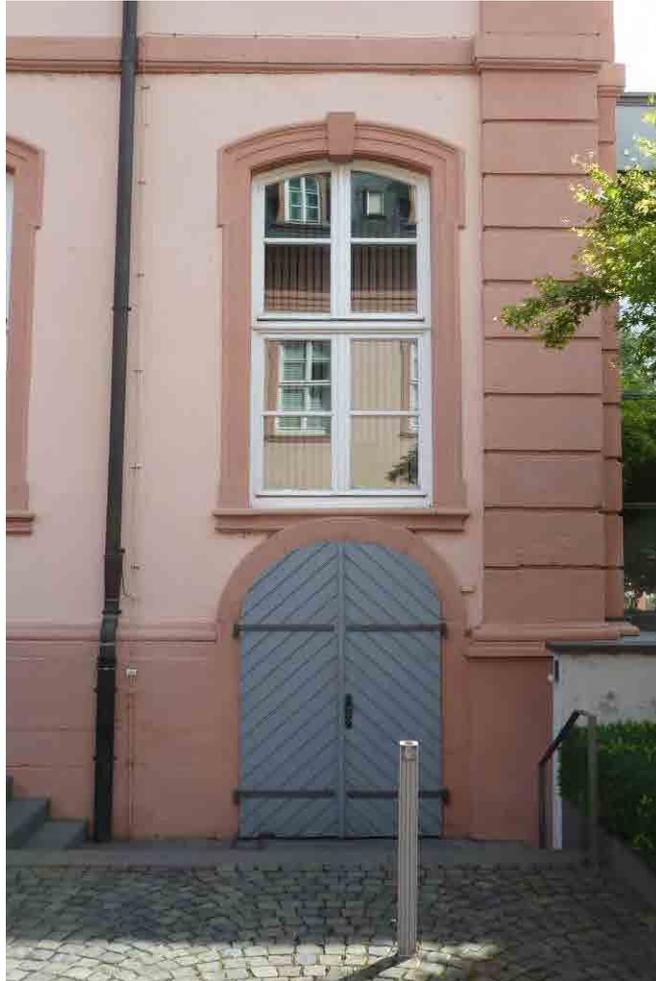
Bei der Hoffassade des Hauptgebäudes ist nur noch ein Kellerzugang an ihrem südöstlichen Ende erhalten, der zweite Zugang am nordwestlichen Ende ist verschlossen worden, aber am Steinschnitt noch erkennbar

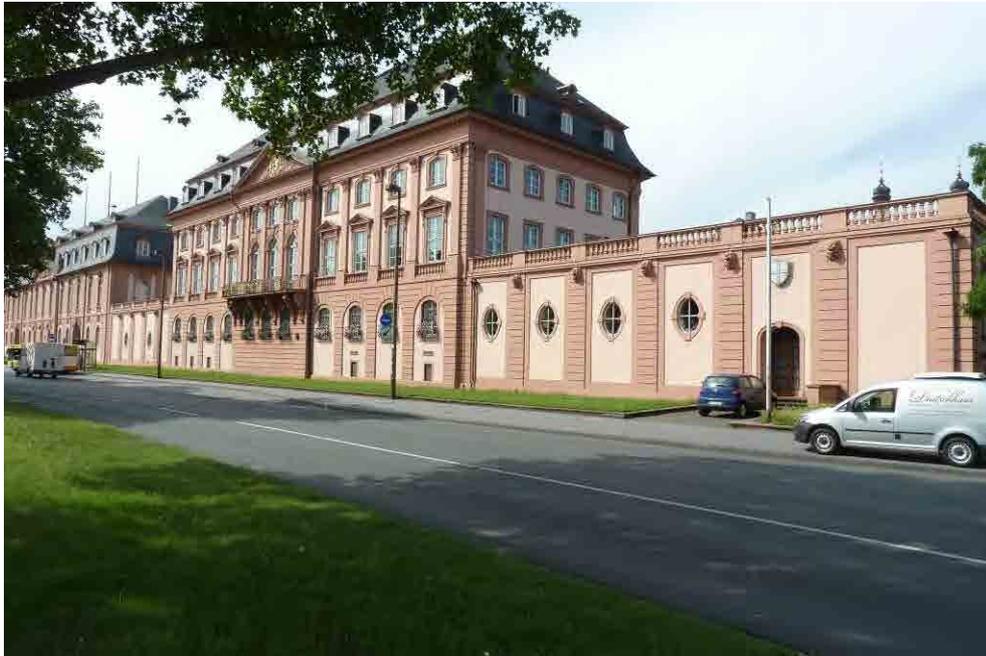
Die Außenmauern des Hauptgebäudes zeigen weitgehend den ursprünglichen Bestand, der nur in geringem Maße beim Wiederaufbau ergänzt wurde. Das Dachwerk hingegen stellt eine Ergänzung der Nachkriegszeit dar.

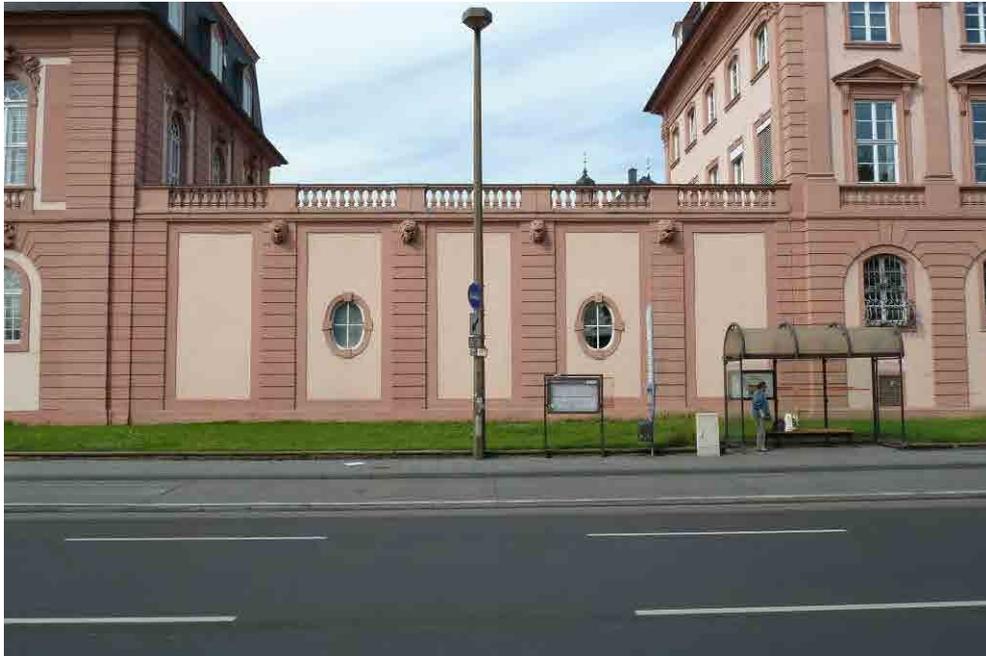
Der geschlossene Mauerzug zwischen dem Hauptgebäude und dem Zeughaus zeigt auf seiner Außenseite fünf Achsen, wobei die zweite und vierte Achse jeweils ein hochovoales Fenster aufweist.

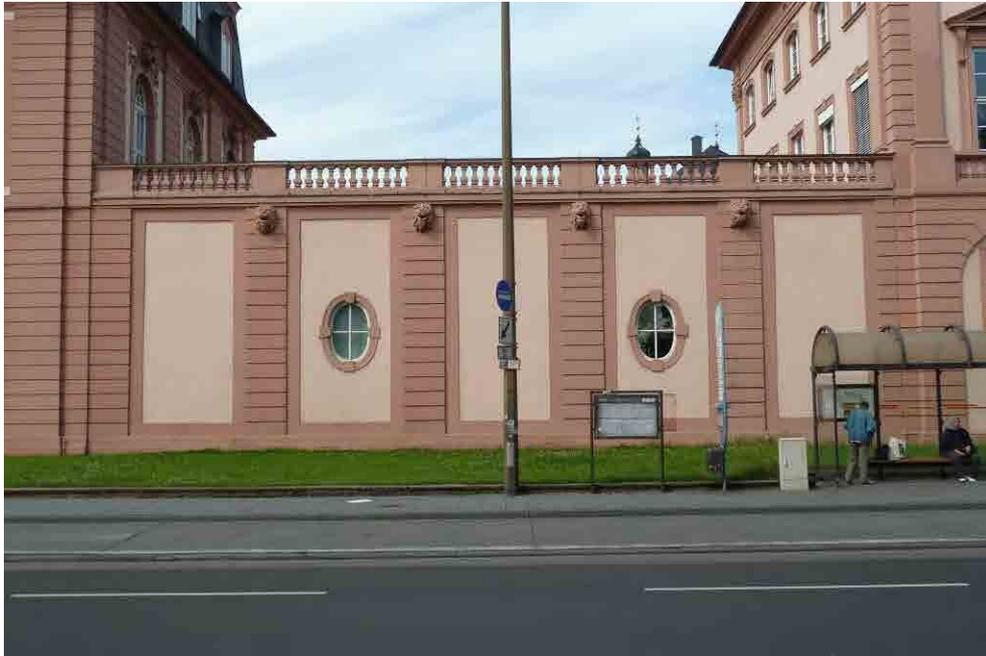
Der geschlossene Mauerzug zwischen dem Hauptgebäude und dem Zeughaus zeigt auf seiner Außenseite fünf Achsen, wobei die zweite und vierte Achse jeweils ein hochovoales Fenster aufweist.

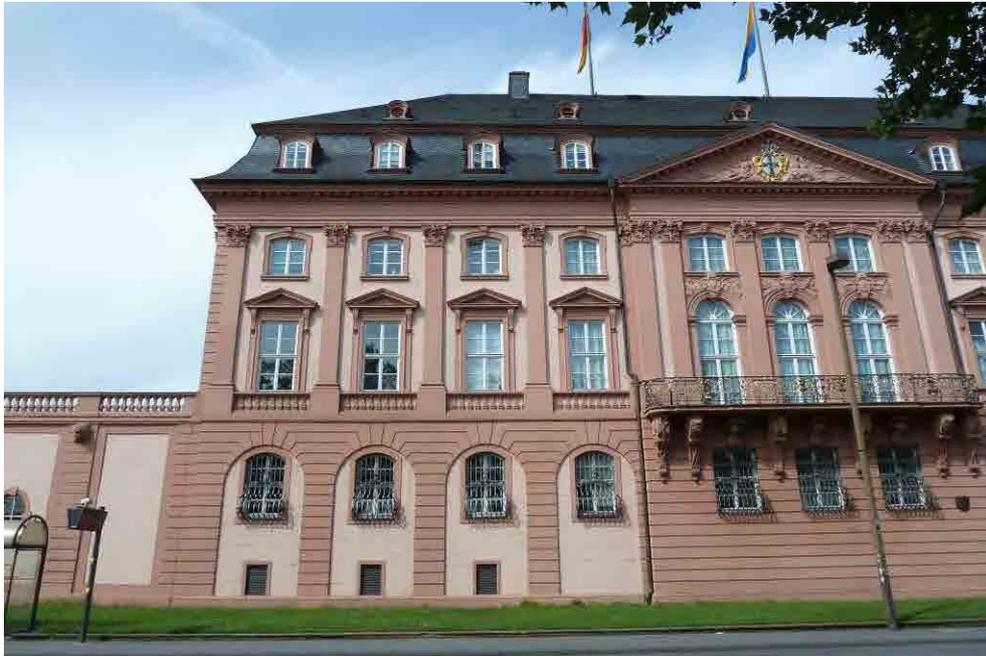
Die Außenmauern des Hauptgebäudes zeigen weitgehend den ursprünglichen Bestand, der nur in geringem Maße beim Wiederaufbau ergänzt wurde. Das Dachwerk hingegen stellt eine Ergänzung der Nachkriegszeit dar.

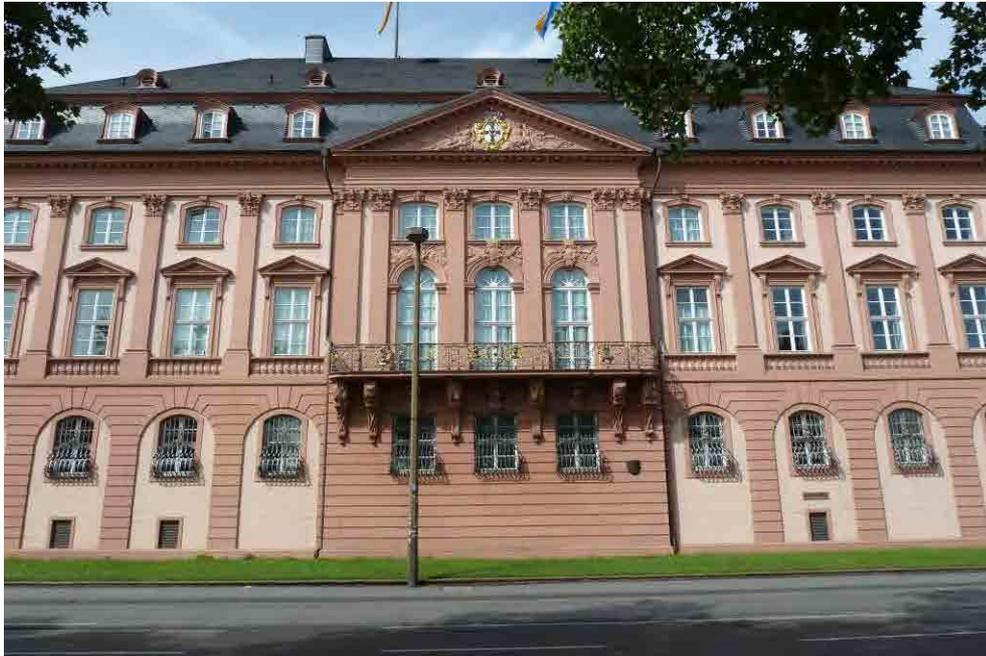
Die Außenmauern des Hauptgebäudes zeigen weitgehend den ursprünglichen Bestand, der nur in geringem Maße beim Wiederaufbau ergänzt wurde. Das Dachwerk hingegen stellt eine Ergänzung der Nachkriegszeit dar.

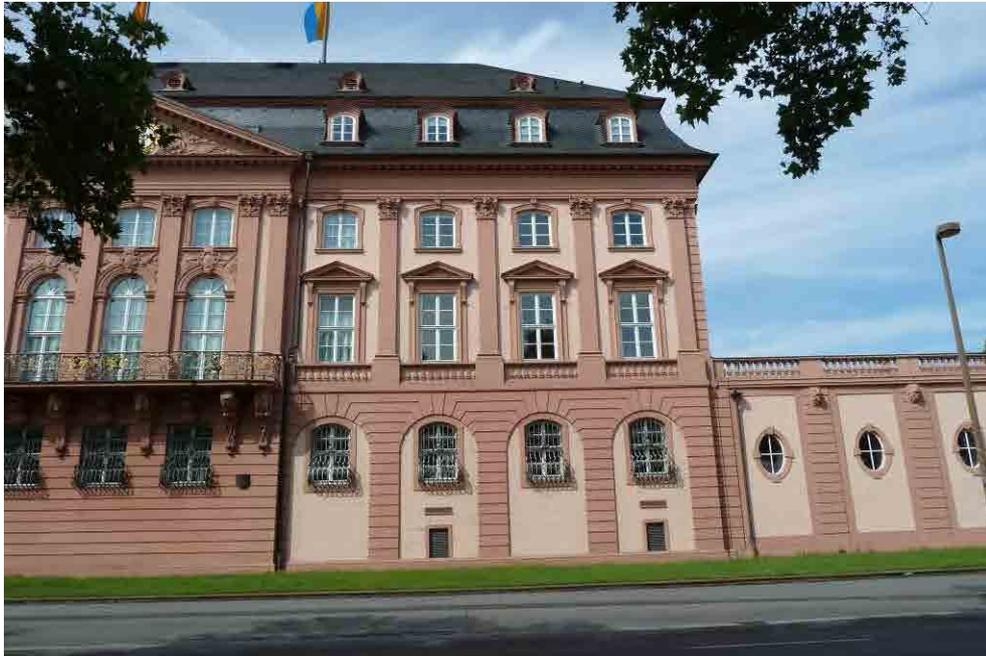
Die Außenmauern des Hauptgebäudes zeigen weitgehend den ursprünglichen Bestand, der nur in geringem Maße beim Wiederaufbau ergänzt wurde. Das Dachwerk hingegen stellt eine Ergänzung der Nachkriegszeit dar.

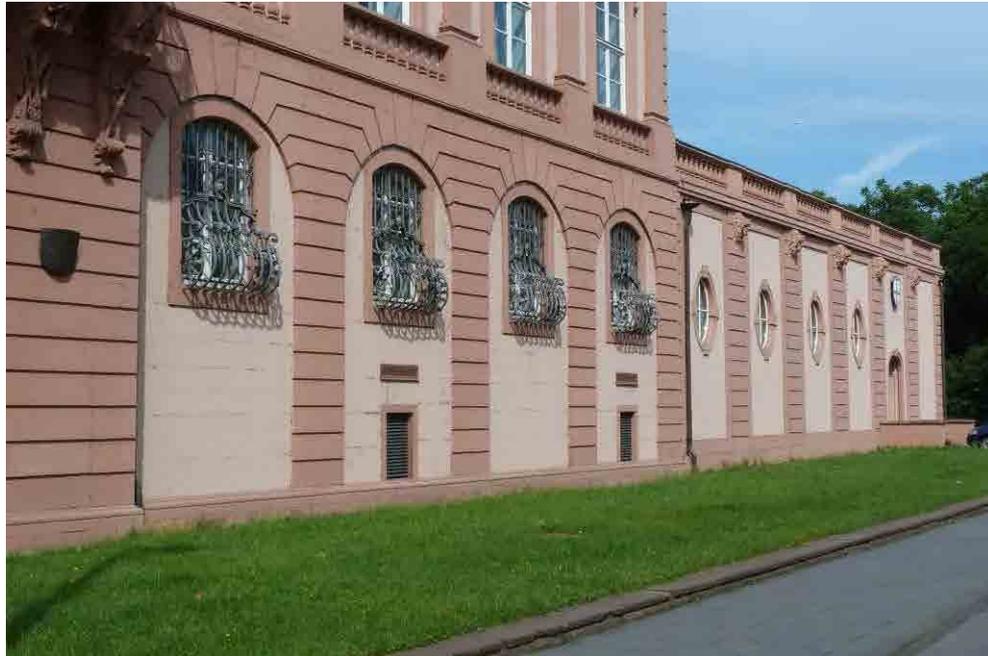
Der Mauerzug nordwestlich des Hauptgebäudes weist auf seiner Außenseite sechs Achsen auf. Die vier südöstlichen Achsen nehmen jeweils ein hochovales Fenster auf, die fünfte Achse einen Zugang.

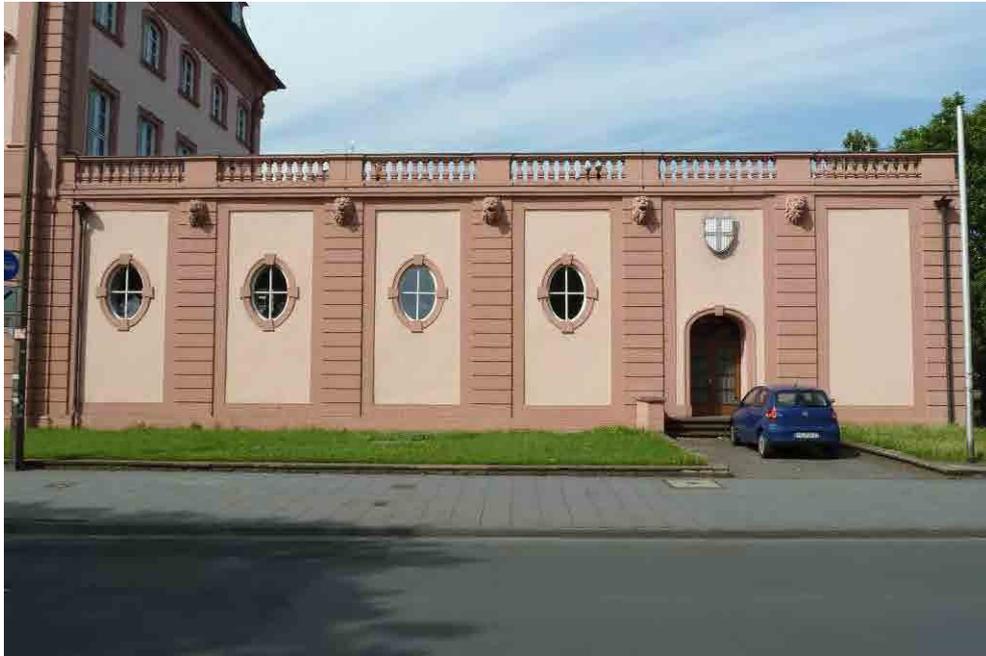
Der Mauerzug nordwestlich des Hauptgebäudes weist auf seiner Außenseite sechs Achsen auf. Die vier südöstlichen Achsen nehmen jeweils ein hochovales Fenster auf, die fünfte Achse einen Zugang

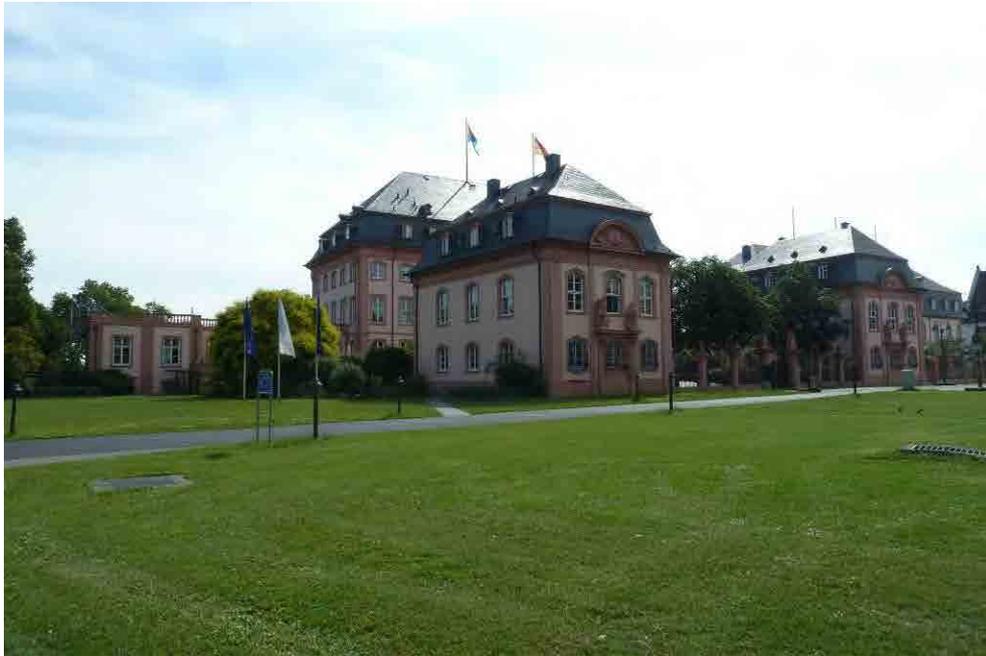
Die Außenmauern der ehemaligen Kapelle zeigen weitgehend den ursprünglichen Bestand, der nur in geringem Maße beim Wiederaufbau ergänzt wurde. Das Dachwerk hingegen stellt eine Ergänzung der Nachkriegszeit dar.

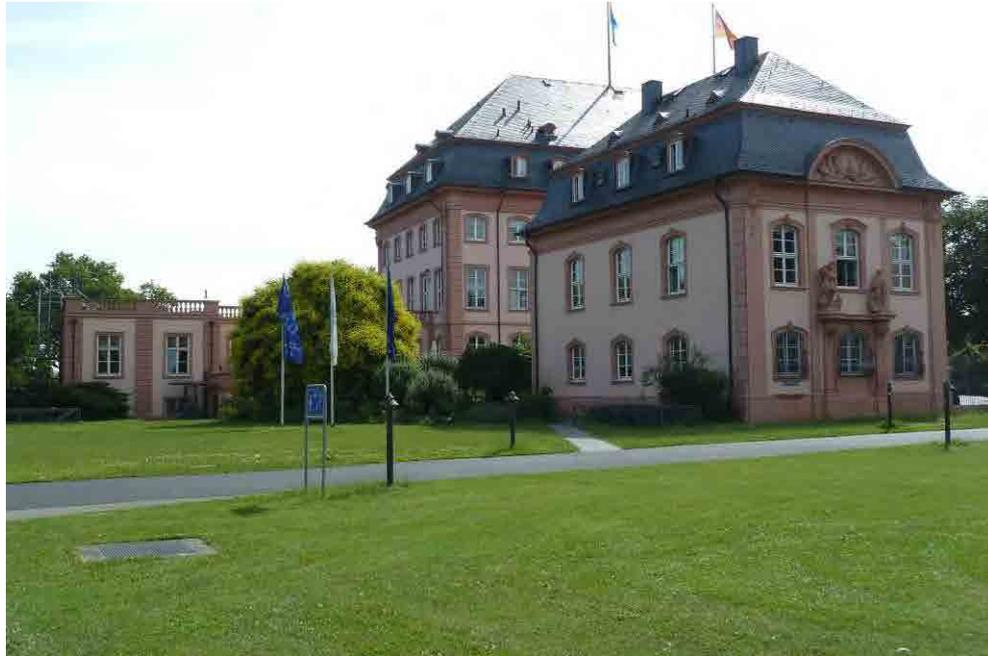
Die Außenmauern der ehemaligen Kapelle zeigen weitgehend den ursprünglichen Bestand, der nur in geringem Maße beim Wiederaufbau ergänzt wurde. Das Dachwerk hingegen stellt eine Ergänzung der Nachkriegszeit dar.

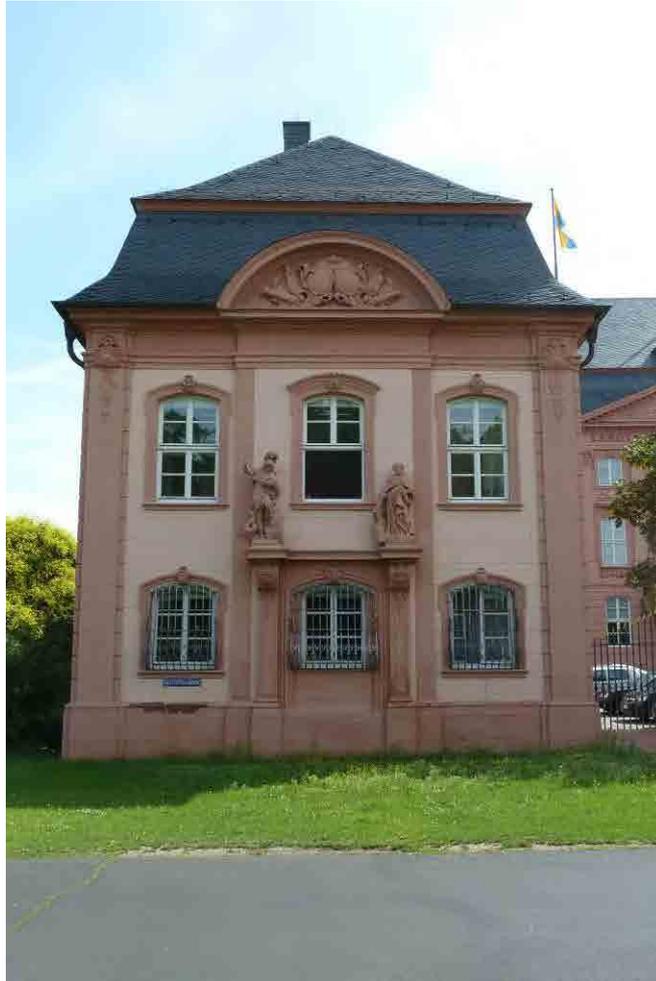
Die Außenmauern der ehemaligen Kapelle zeigen weitgehend den ursprünglichen Bestand, der nur in geringem Maße beim Wiederaufbau ergänzt wurde. Das Dachwerk hingegen stellt eine Ergänzung der Nachkriegszeit dar.

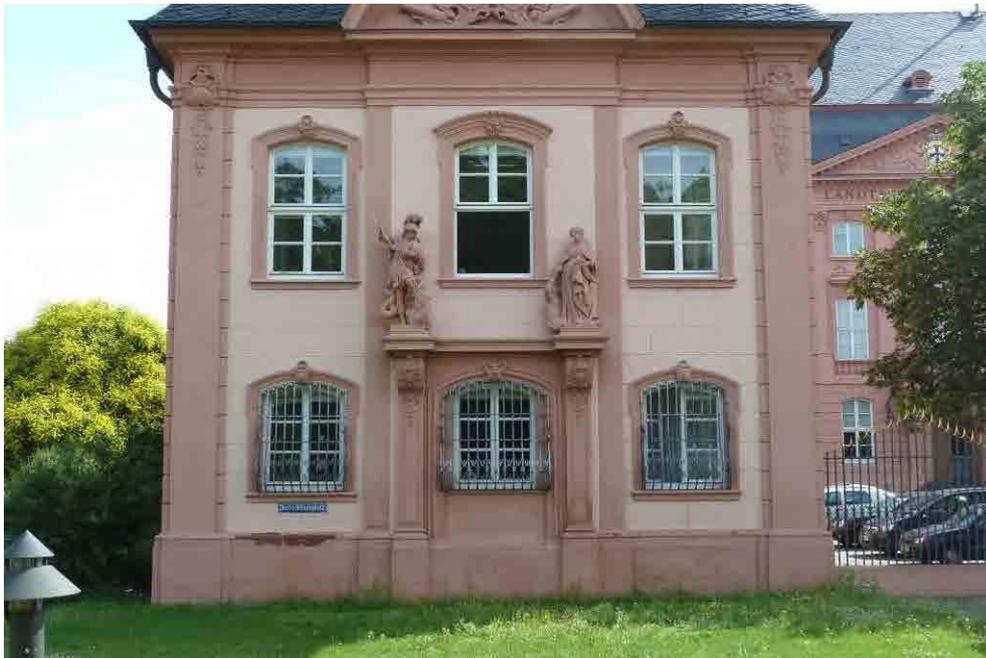
Die Außenmauern der ehemaligen Kapelle zeigen weitgehend den ursprünglichen Bestand, der nur in geringem Maße beim Wiederaufbau ergänzt wurde. Das Dachwerk hingegen stellt eine Ergänzung der Nachkriegszeit dar.

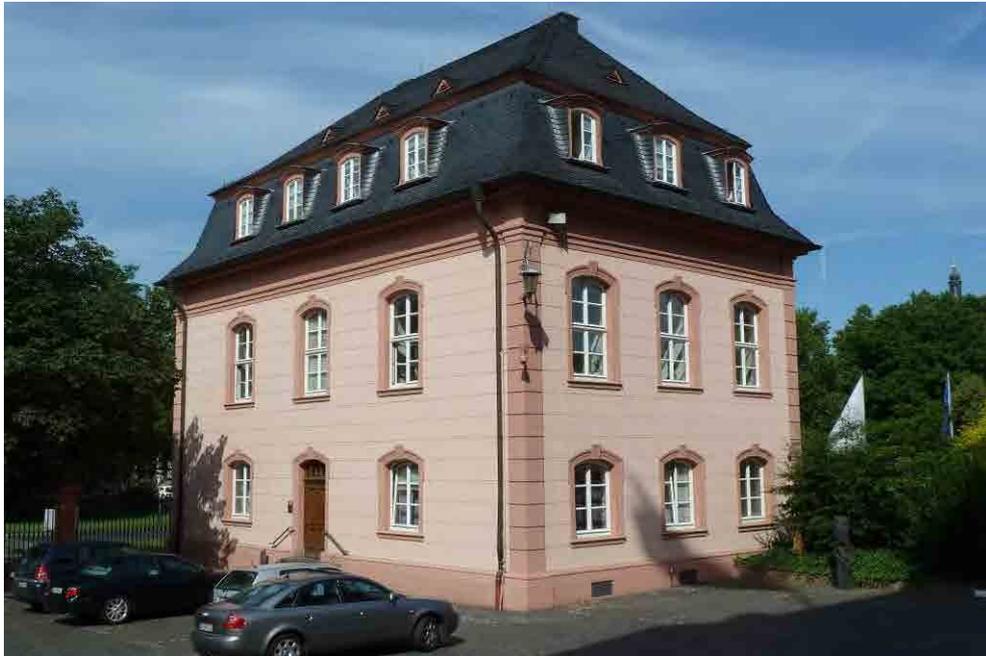
Die Außenmauern der ehemaligen Kapelle zeigen weitgehend den ursprünglichen Bestand, der nur in geringem Maße beim Wiederaufbau ergänzt wurde. Das Dachwerk hingegen stellt eine Ergänzung der Nachkriegszeit dar.

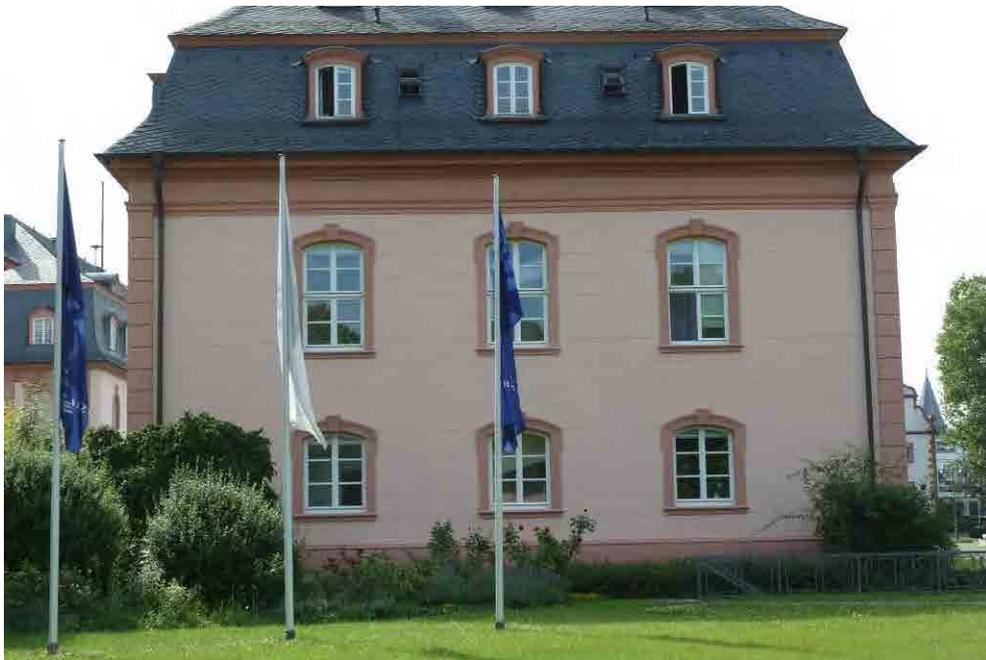
Die Außenmauern der ehemaligen Kapelle zeigen weitgehend den ursprünglichen Bestand, der nur in geringem Maße beim Wiederaufbau ergänzt wurde. Das Dachwerk hingegen stellt eine Ergänzung der Nachkriegszeit dar.

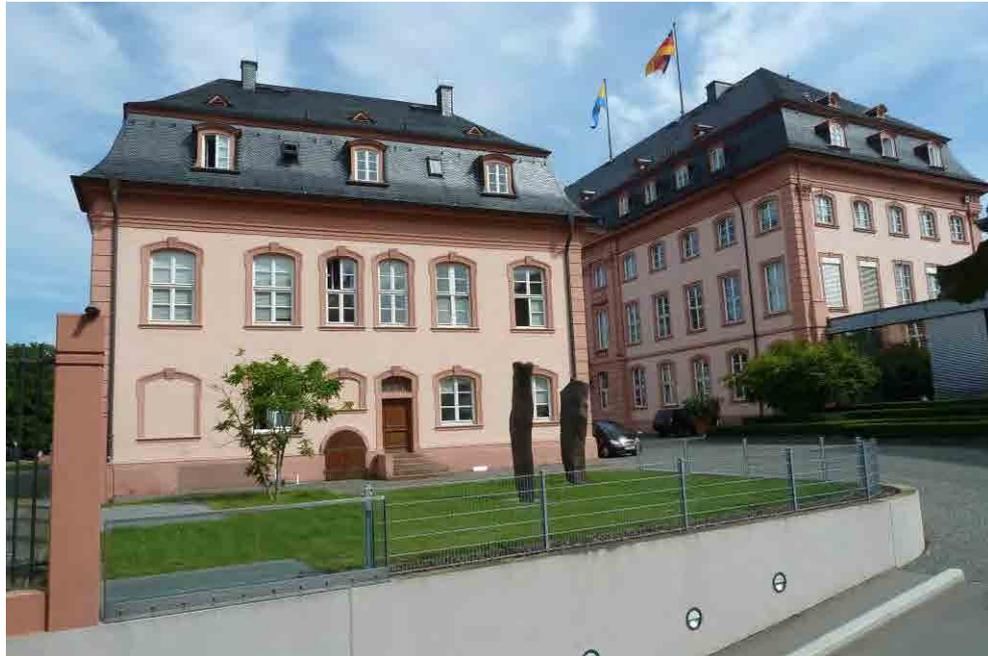
Die Außenmauern des ehemaligen Verwalterhauses zeigen weitgehend den ursprünglichen Bestand, der nur in geringem Maße beim Wiederaufbau ergänzt wurde. Das Dachwerk hingegen stellt eine Ergänzung der Nachkriegszeit dar.

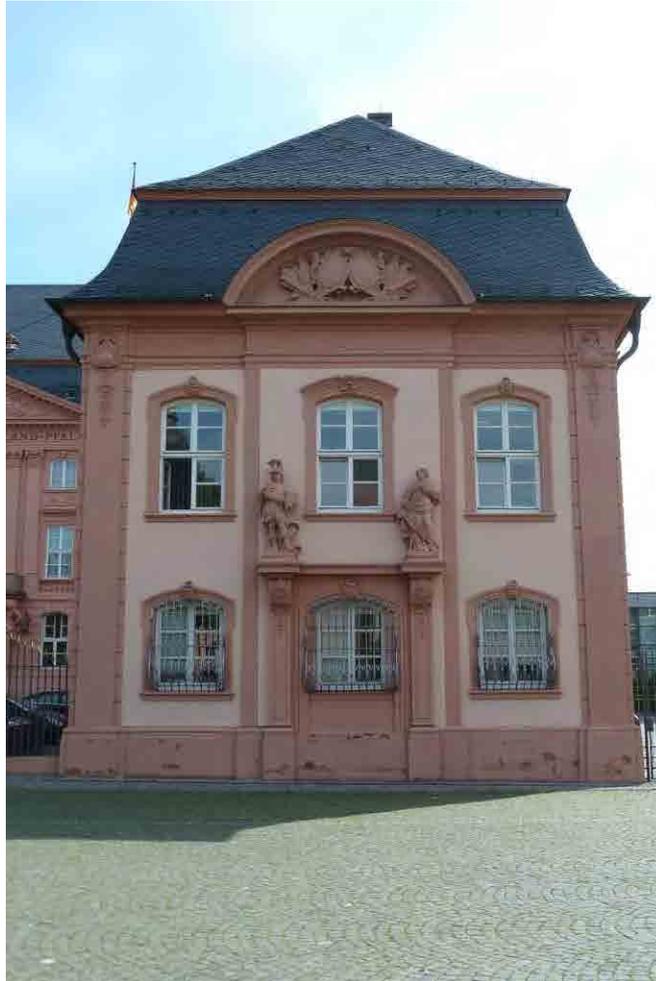
Die Außenmauern des ehemaligen Verwalterhauses zeigen weitgehend den ursprünglichen Bestand, der nur in geringem Maße beim Wiederaufbau ergänzt wurde. Das Dachwerk hingegen stellt eine Ergänzung der Nachkriegszeit dar.

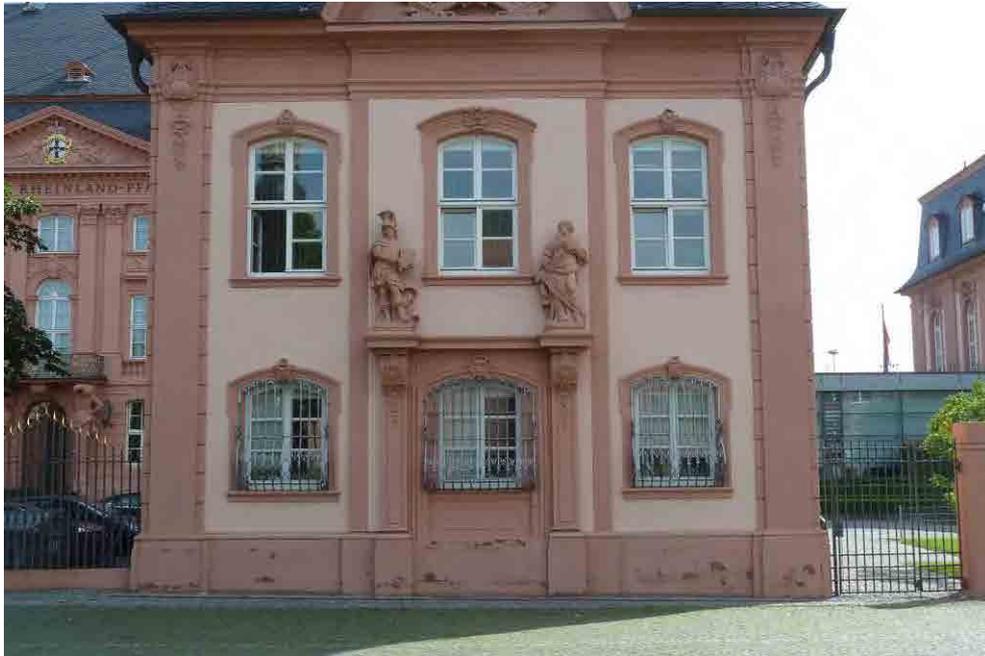
Die Außenmauern des ehemaligen Verwalterhauses zeigen weitgehend den ursprünglichen Bestand, der nur in geringem Maße beim Wiederaufbau ergänzt wurde. Das Dachwerk hingegen stellt eine Ergänzung der Nachkriegszeit dar.

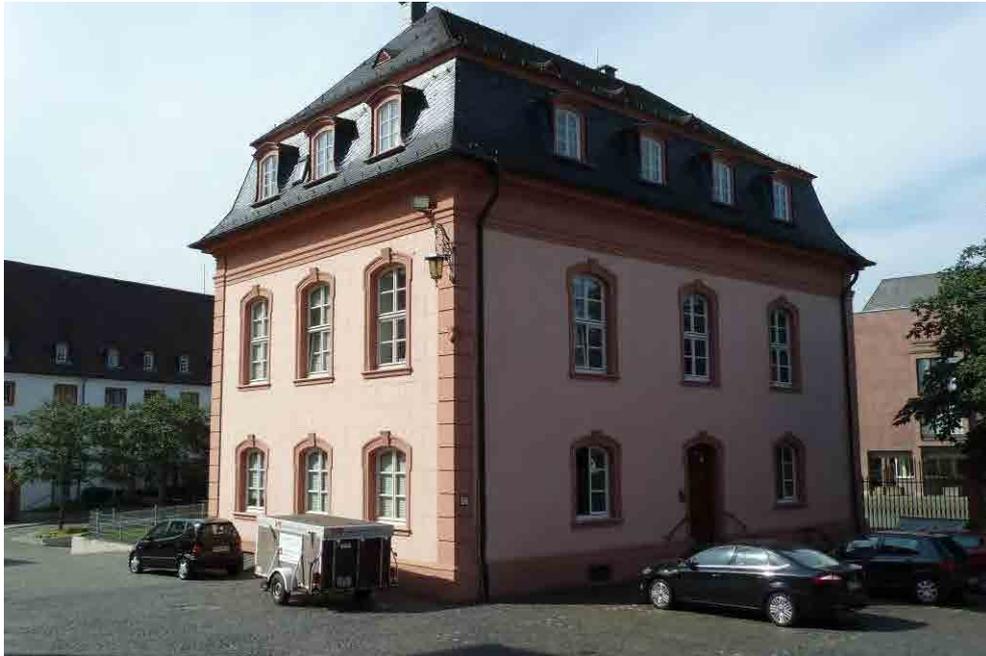
Die Außenmauern des ehemaligen Verwalterhauses zeigen weitgehend den ursprünglichen Bestand, der nur in geringem Maße beim Wiederaufbau ergänzt wurde. Das Dachwerk hingegen stellt eine Ergänzung der Nachkriegszeit dar.

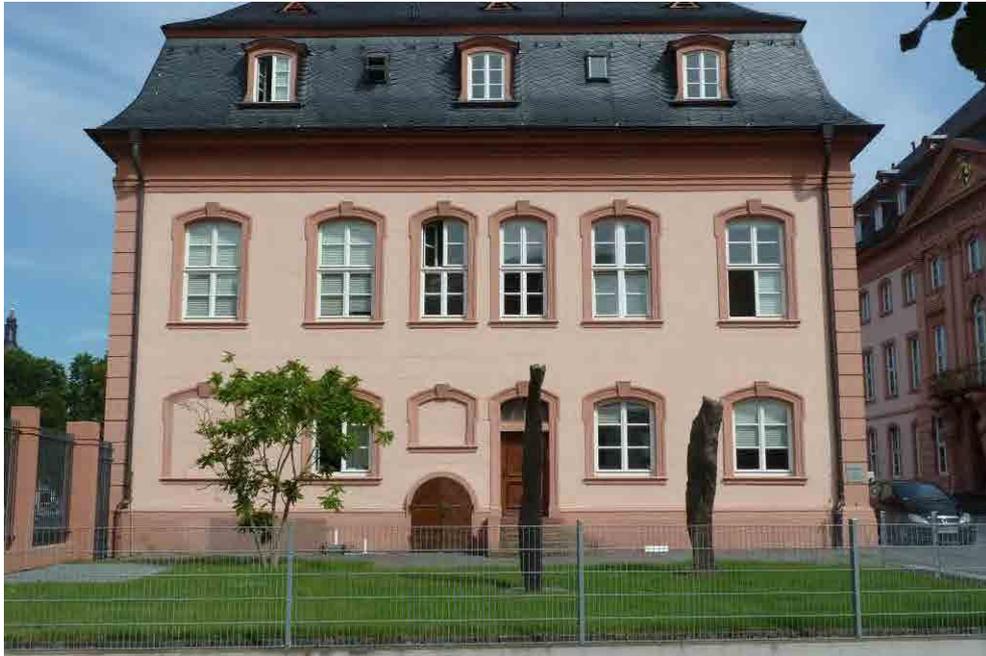
Die Außenmauern des ehemaligen Verwalterhauses zeigen weitgehend den ursprünglichen Bestand, der nur in geringem Maße beim Wiederaufbau ergänzt wurde. Das Dachwerk hingegen stellt eine Ergänzung der Nachkriegszeit dar.

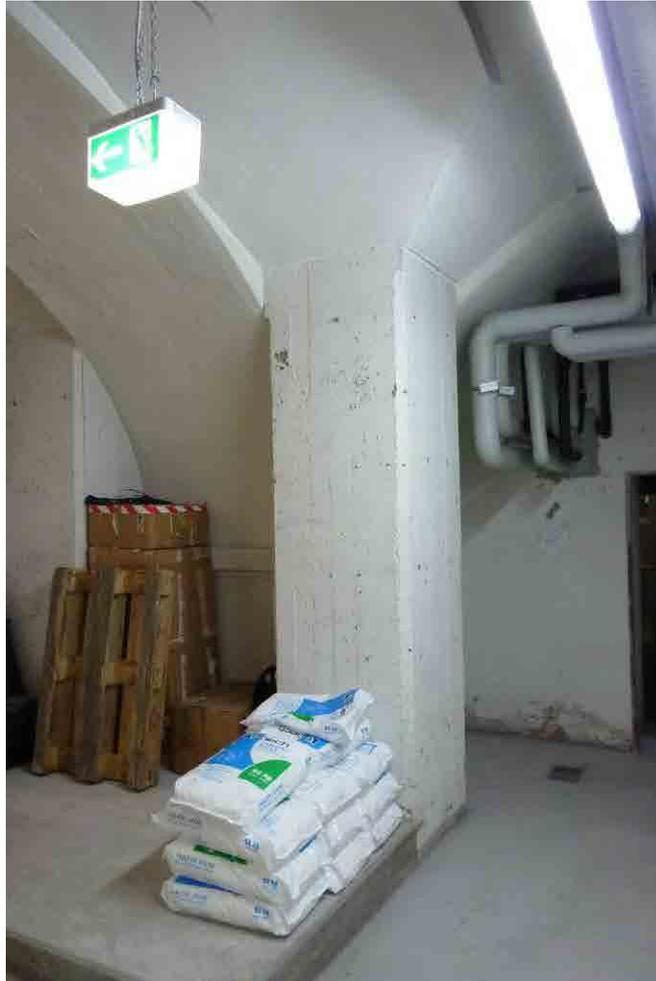
Im Kellergeschoss des Hauptgebäudes hat sich weitgehend sein Kreuzgratgewölbe erhalten. Es wird von fünf quadratischen Pfeilern sowie Pfeilervorlagen an den Außenwänden getragen. Außer beim mittleren werden die Pfeiler an allen vier Kanten von Betonstützen umstellt.
