MAINZ/RHEIN DEUTSCHHAUSPLATZ 12

BAUHISTORISCHE UNTERSUCHUNGEN 2012

Lorenz FRANK M.A.

AUSWERTUNG DER BAUHISTORISCHEN UNTERSUCHUNGEN

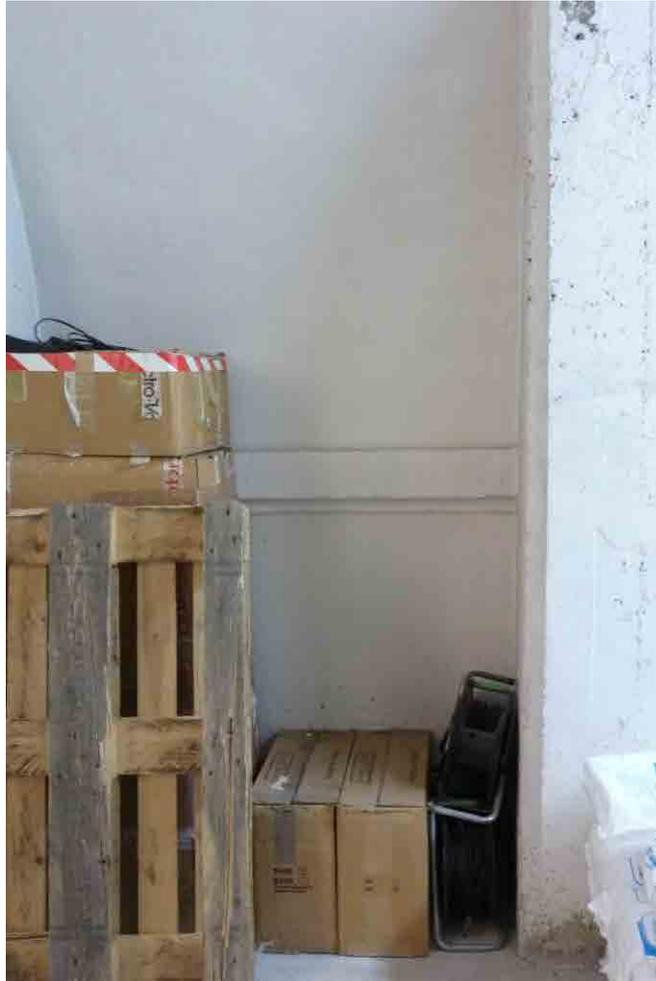
Im Kellergeschoss des Hauptgebäudes hat sich weitgehend sein Kreuzgratgewölbe erhalten. Es wird von fünf quadratischen Pfeilern sowie Pfeilervorlagen an den Außenwänden getragen. Außer beim mittleren werden die Pfeiler an allen vier Kanten von Betonstützen umstellt.

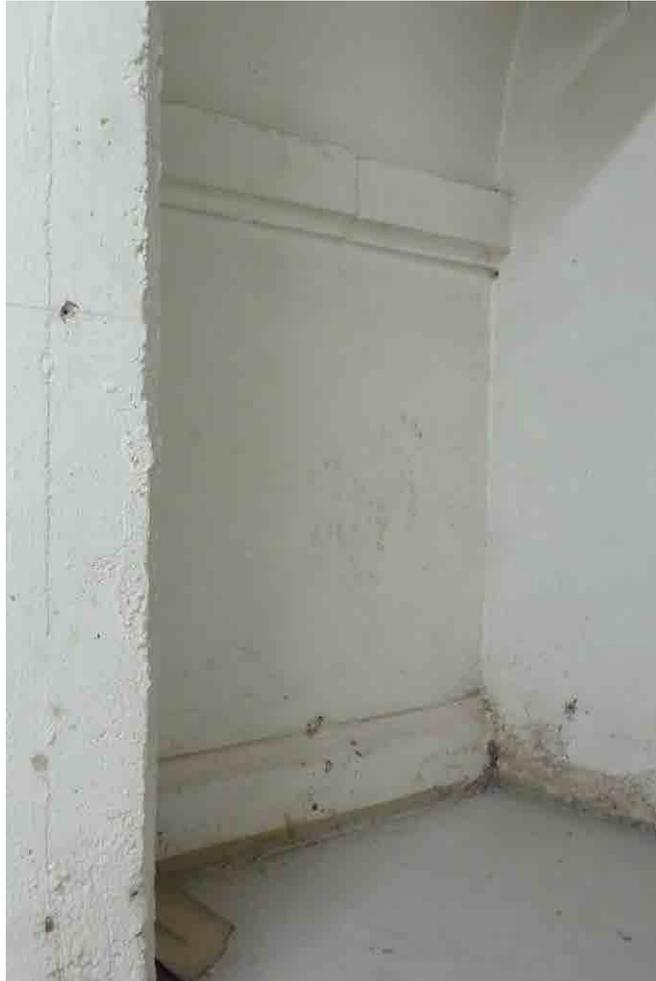
Im Kellergeschoss des Hauptgebäudes hat sich weitgehend sein Kreuzgratgewölbe erhalten. Es wird von fünf quadratischen Pfeilern sowie Pfeilervorlagen an den Außenwänden getragen. Außer beim mittleren werden die Pfeiler an allen vier Kanten von Betonstützen umstellt.

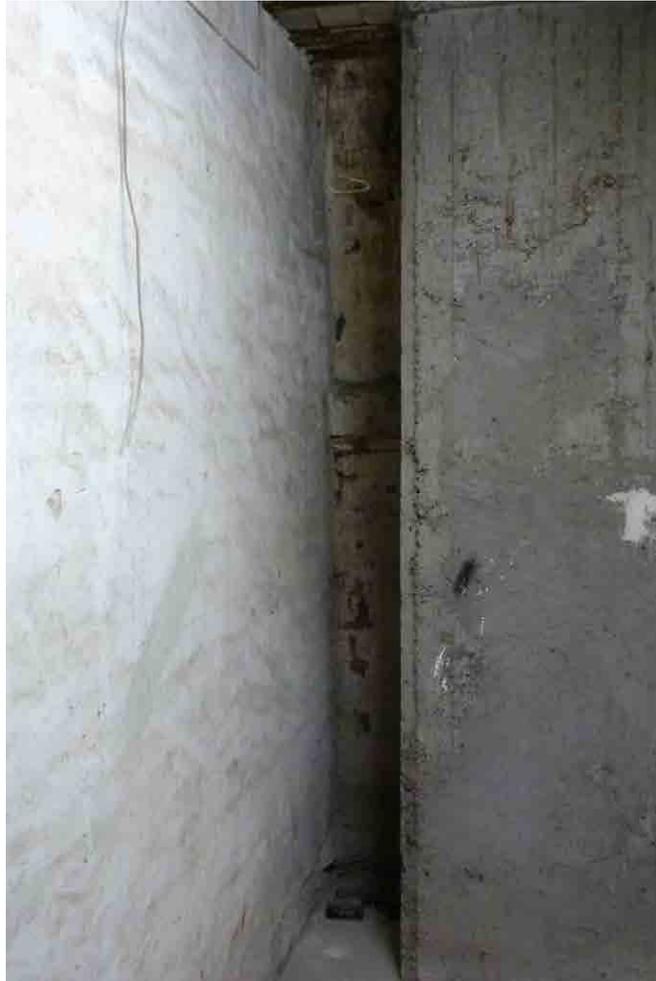
Im Kellergeschoss des Hauptgebäudes hat sich weitgehend sein Kreuzgratgewölbe erhalten. Es wird von fünf quadratischen Pfeilern sowie Pfeilervorlagen an den Außenwänden getragen. Außer beim mittleren werden die Pfeiler an allen vier Kanten von Betonstützen umstellt.

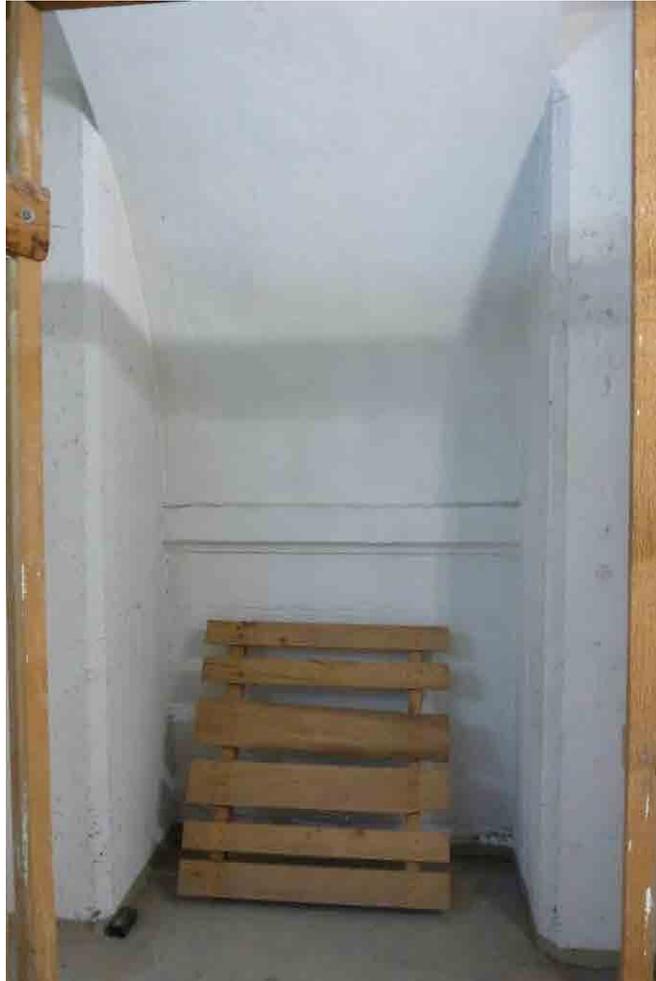
Im Kellergeschoss des Hauptgebäudes hat sich weitgehend sein Kreuzgratgewölbe erhalten. Es wird von fünf quadratischen Pfeilern sowie Pfeilervorlagen an den Außenwänden getragen. Außer beim mittleren werden die Pfeiler an allen vier Kanten von Betonstützen umstellt.

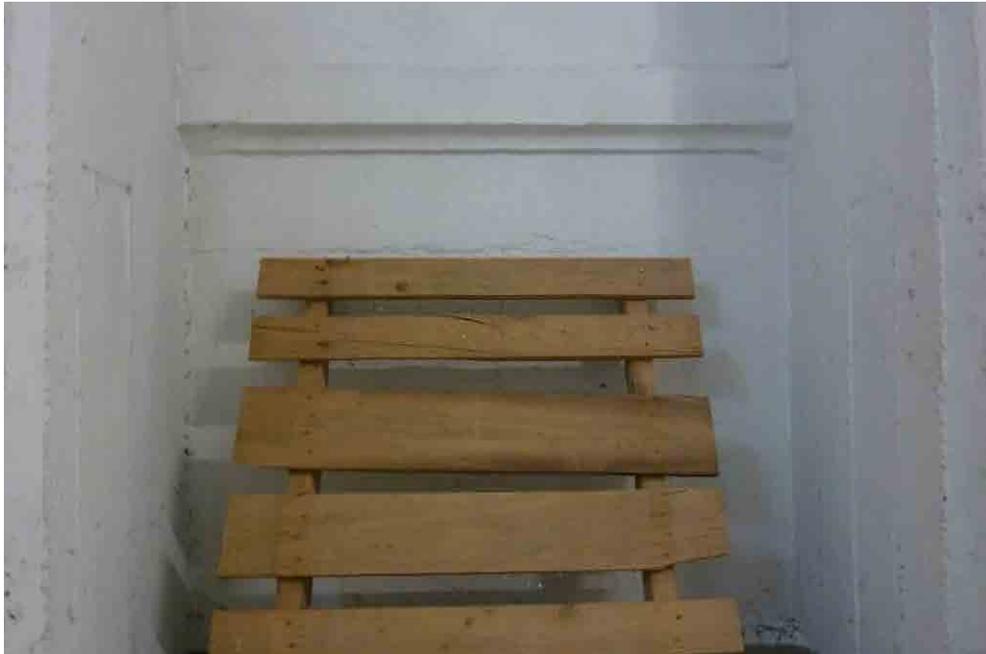
Im Kellergeschoss des Hauptgebäudes hat sich weitgehend sein Kreuzgratgewölbe erhalten. Es wird von fünf quadratischen Pfeilern sowie Pfeilervorlagen an den Außenwänden getragen. Außer beim mittleren werden die Pfeiler an allen vier Kanten von Betonstützen umstellt.

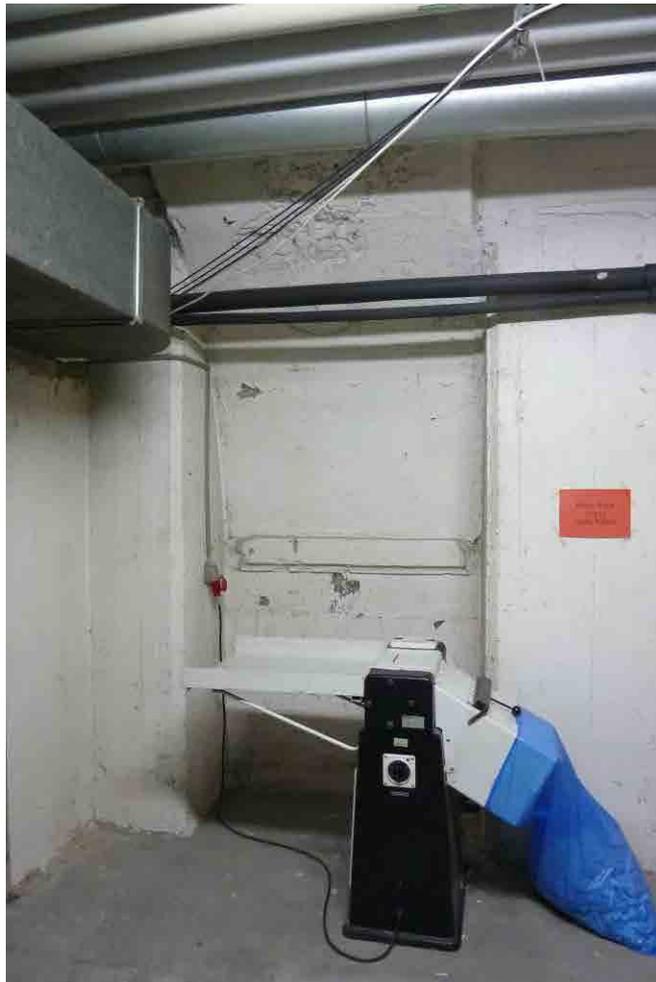
Im Kellergeschoss des Hauptgebäudes hat sich weitgehend sein Kreuzgratgewölbe erhalten. Es wird von fünf quadratischen Pfeilern sowie Pfeilervorlagen an den Außenwänden getragen. Außer beim mittleren werden die Pfeiler an allen vier Kanten von Betonstützen umstellt.

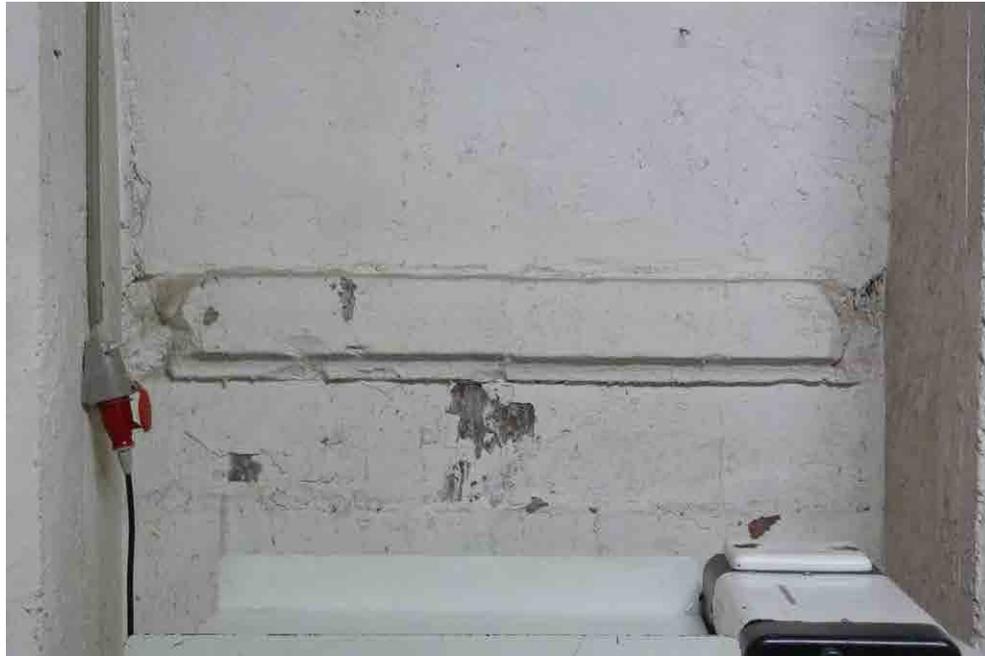
Im Kellergeschoss des Hauptgebäudes hat sich weitgehend sein Kreuzgratgewölbe erhalten. Es wird von fünf quadratischen Pfeilern sowie Pfeilervorlagen an den Außenwänden getragen. Außer beim mittleren werden die Pfeiler an allen vier Kanten von Betonstützen umstellt.

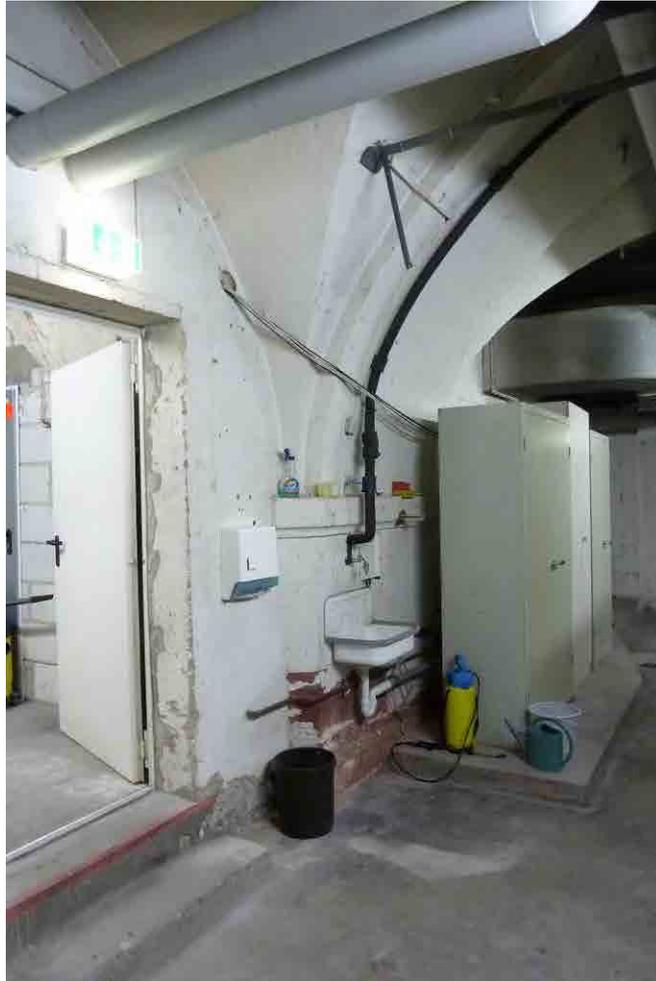
Im Kellergeschoss des Hauptgebäudes hat sich weitgehend sein Kreuzgratgewölbe erhalten. Es wird von fünf quadratischen Pfeilern sowie Pfeilervorlagen an den Außenwänden getragen. Außer beim mittleren werden die Pfeiler an allen vier Kanten von Betonstützen umstellt.

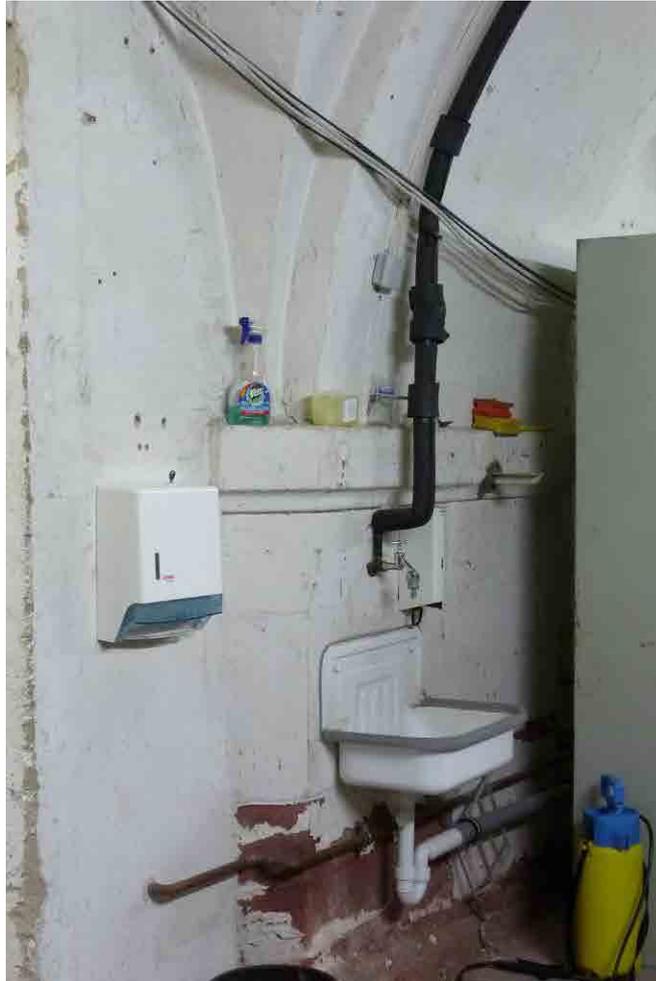
Im Kellergeschoss des Hauptgebäudes hat sich weitgehend sein Kreuzgratgewölbe erhalten. Es wird von fünf quadratischen Pfeilern sowie Pfeilervorlagen an den Außenwänden getragen. Außer beim mittleren werden die Pfeiler an allen vier Kanten von Betonstützen umstellt.

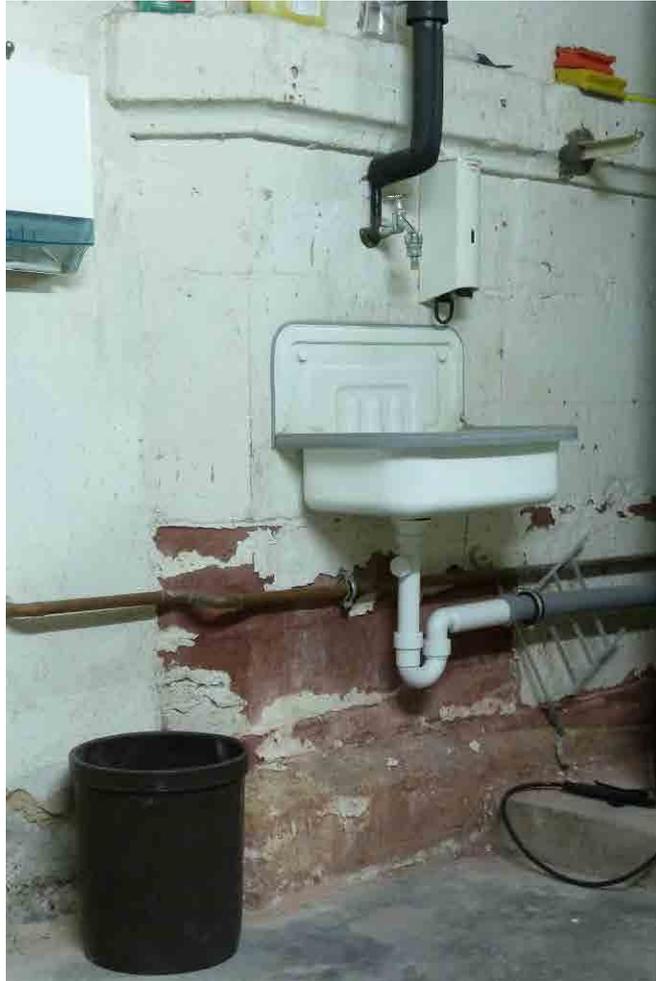
Im Kellergeschoss des Hauptgebäudes hat sich weitgehend sein Kreuzgratgewölbe erhalten. Es wird von fünf quadratischen Pfeilern sowie Pfeilervorlagen an den Außenwänden getragen. Außer beim mittleren werden die Pfeiler an allen vier Kanten von Betonstützen umstellt.

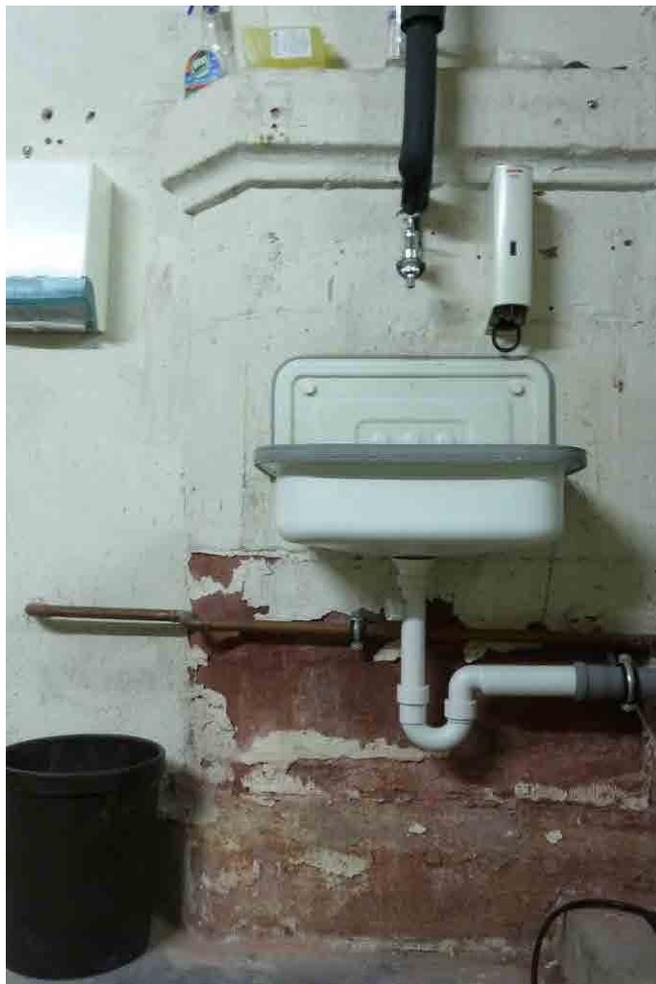
Im Kellergeschoss des Hauptgebäudes hat sich weitgehend sein Kreuzgratgewölbe erhalten. Es wird von fünf quadratischen Pfeilern sowie Pfeilervorlagen an den Außenwänden getragen. Außer beim mittleren werden die Pfeiler an allen vier Kanten von Betonstützen umstellt.

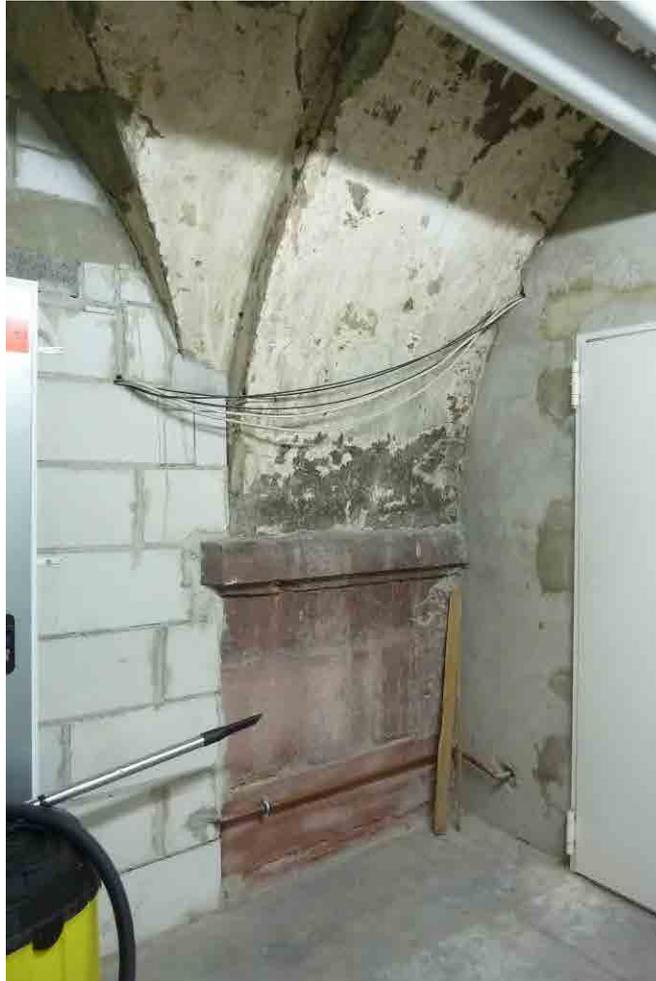
Im Kellergeschoss des Hauptgebäudes hat sich weitgehend sein Kreuzgratgewölbe erhalten. Es wird von fünf quadratischen Pfeilern sowie Pfeilervorlagen an den Außenwänden getragen. Außer beim mittleren werden die Pfeiler an allen vier Kanten von Betonstützen umstellt.

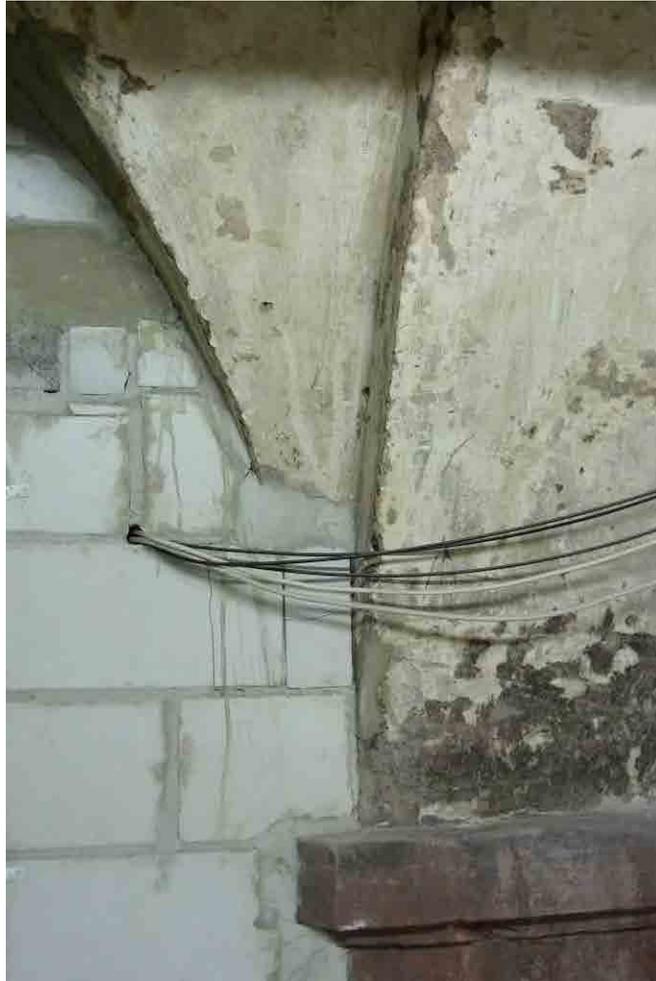
Im Kellergeschoss des Hauptgebäudes hat sich weitgehend sein Kreuzgratgewölbe erhalten. Es wird von fünf quadratischen Pfeilern sowie Pfeilervorlagen an den Außenwänden getragen. Außer beim mittleren werden die Pfeiler an allen vier Kanten von Betonstützen umstellt.

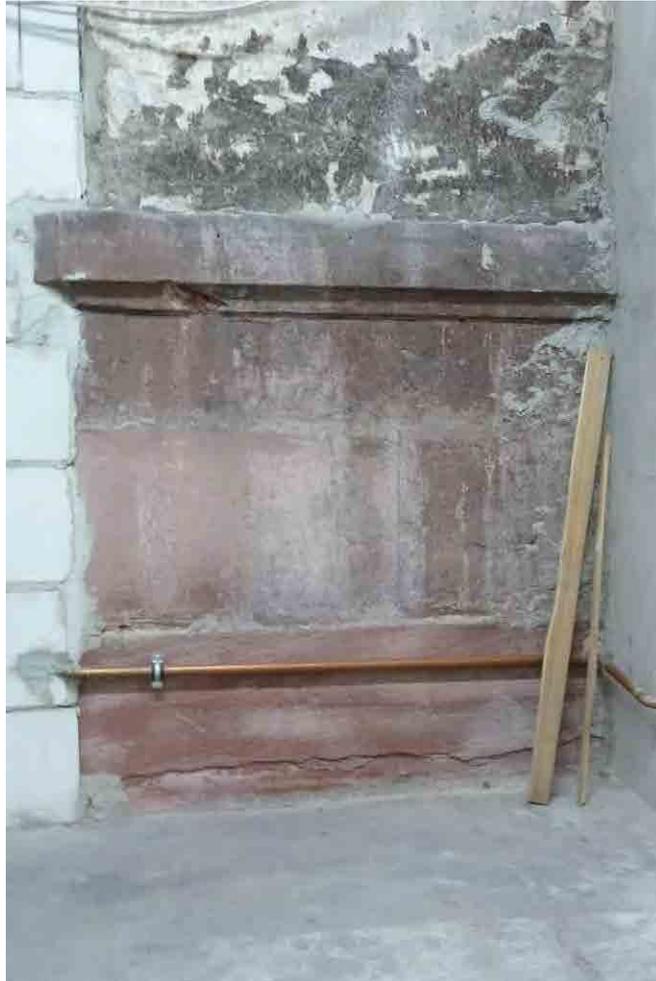
Im Kellergeschoss des Hauptgebäudes hat sich weitgehend sein Kreuzgratgewölbe erhalten. Es wird von fünf quadratischen Pfeilern sowie Pfeilervorlagen an den Außenwänden getragen. Außer beim mittleren werden die Pfeiler an allen vier Kanten von Betonstützen umstellt.

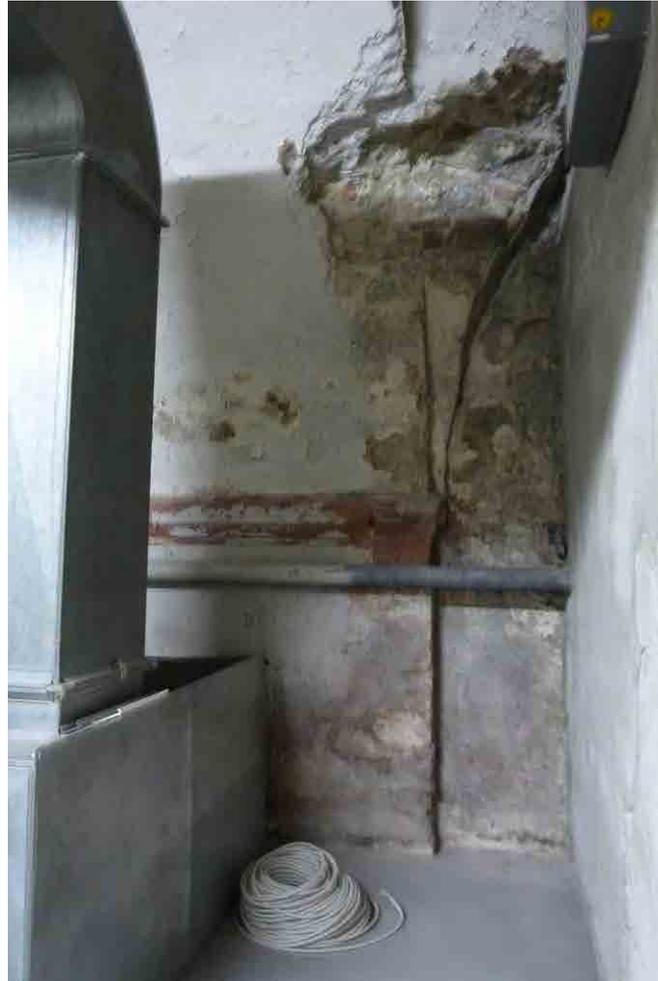
Im Kellergeschoss des Hauptgebäudes hat sich weitgehend sein Kreuzgratgewölbe erhalten. Es wird von fünf quadratischen Pfeilern sowie Pfeilervorlagen an den Außenwänden getragen. Außer beim mittleren werden die Pfeiler an allen vier Kanten von Betonstützen umstellt.

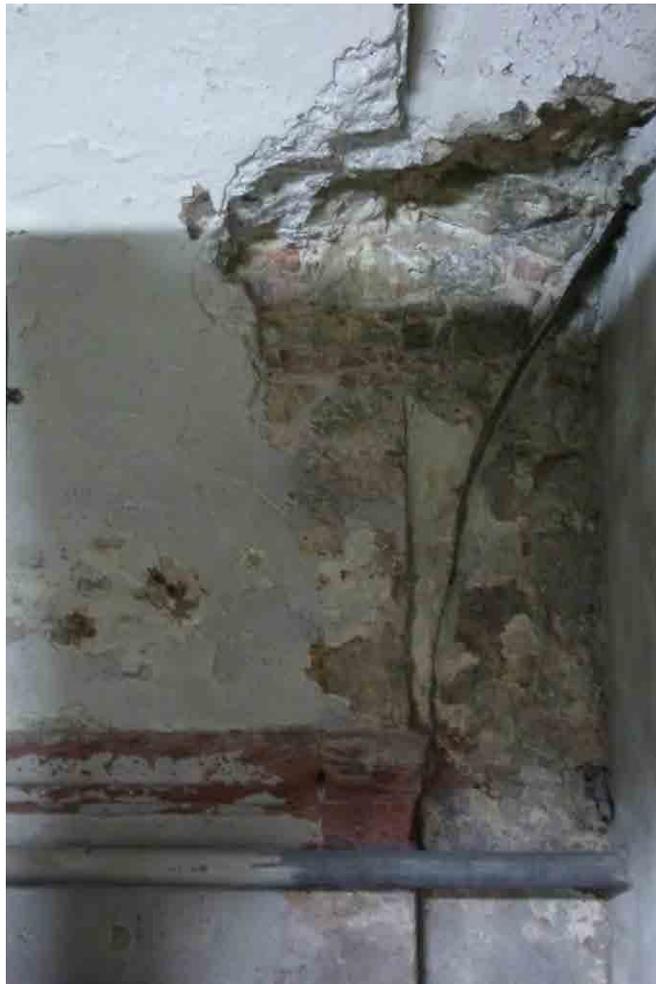
Im Kellergeschoss des Hauptgebäudes hat sich weitgehend sein Kreuzgratgewölbe erhalten. Es wird von fünf quadratischen Pfeilern sowie Pfeilervorlagen an den Außenwänden getragen. Außer beim mittleren werden die Pfeiler an allen vier Kanten von Betonstützen umstellt.

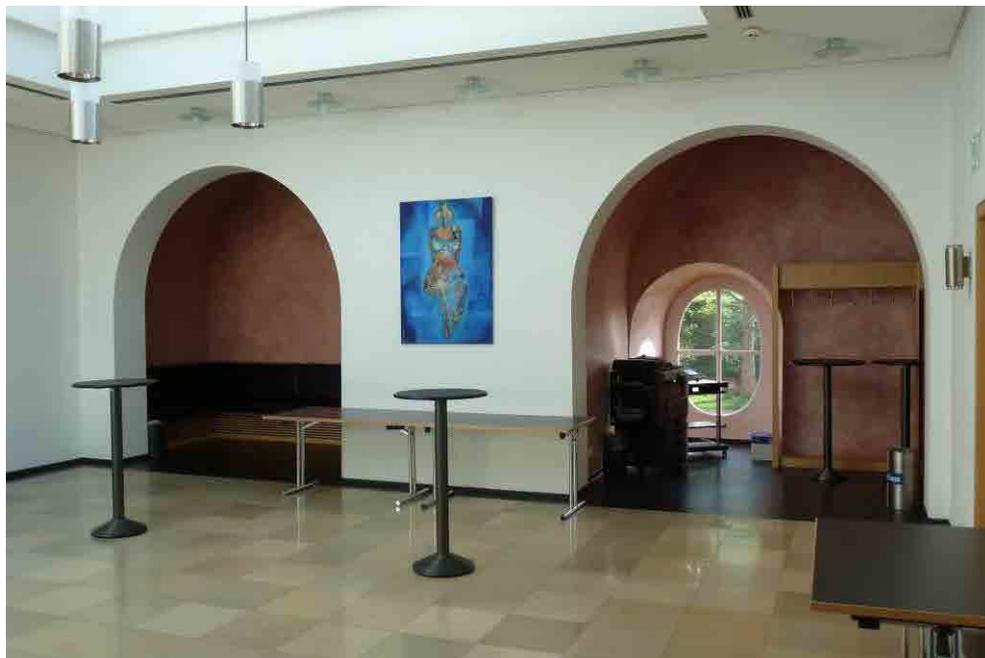
Im Erdgeschoss des flachen Anbaus zwischen dem Hauptgebäude und dem Zeughaus ist die Innenseite des Mauerzugs zwischen dem Hauptgebäude und dem Zeughaus erkennbar. Sie zeigt insgesamt vier Bogennischen, von denen die mittleren beiden jeweils ein hochovales Fenster aufweisen.

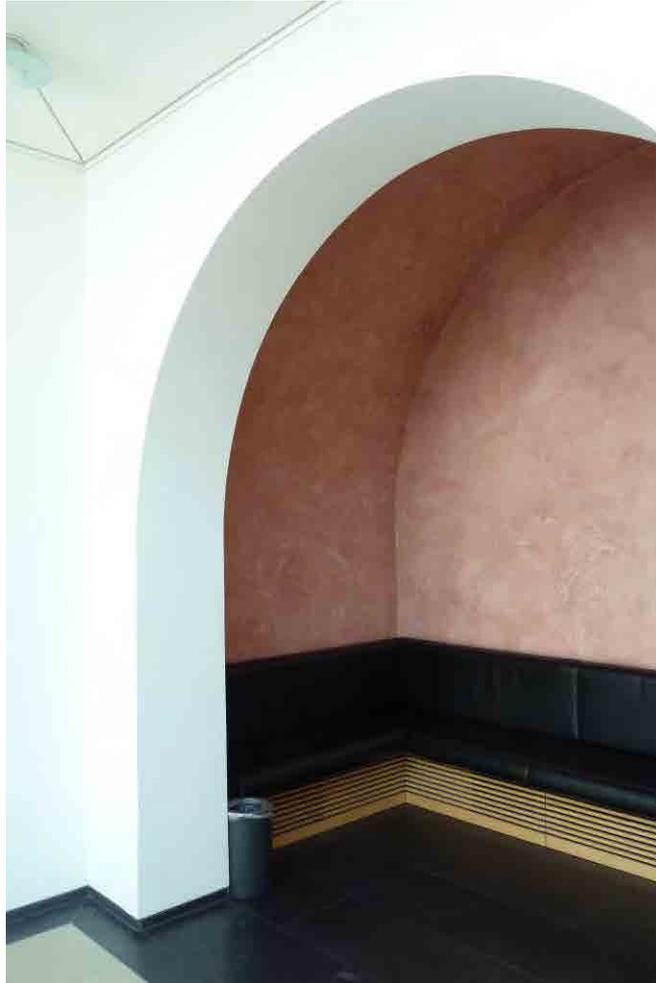
Im Erdgeschoss des flachen Anbaus zwischen dem Hauptgebäude und dem Zeughaus ist die Innenseite des Mauerzugs zwischen dem Hauptgebäude und dem Zeughaus erkennbar. Sie zeigt insgesamt vier Bogennischen, von denen die mittleren beiden jeweils ein hochovales Fenster aufweisen.

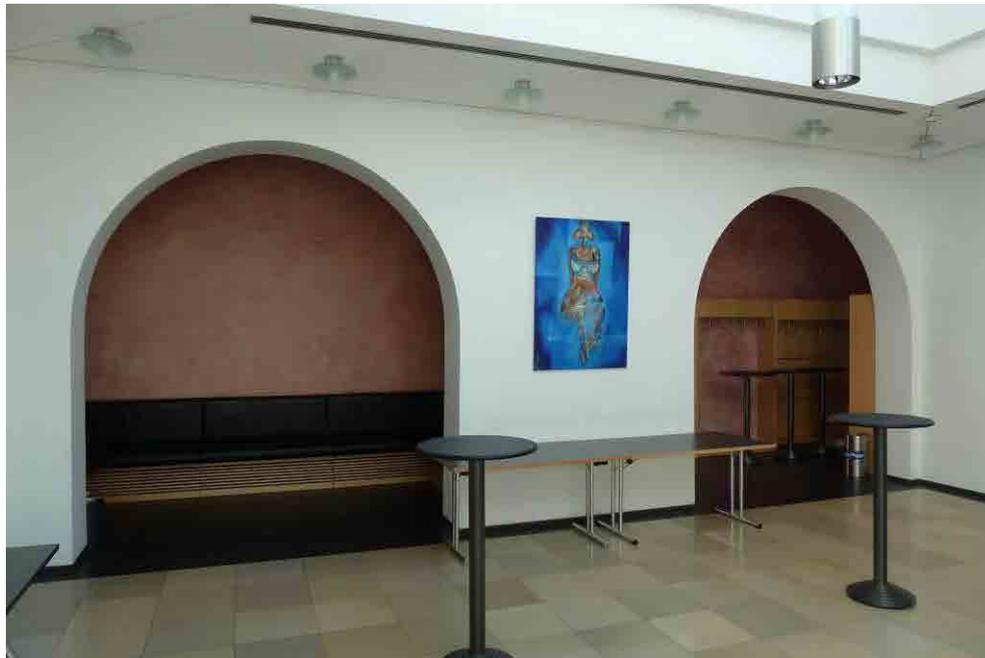
Im Erdgeschoss des flachen Anbaus zwischen dem Hauptgebäude und dem Zeughaus ist die Innenseite des Mauerzugs zwischen dem Hauptgebäude und dem Zeughaus erkennbar. Sie zeigt insgesamt vier Bogennischen, von denen die mittleren beiden jeweils ein hochovales Fenster aufweisen.
