MAINZ/RHEIN DEUTSCHHAUSPLATZ 12

BAUHISTORISCHE UNTERSUCHUNGEN 2012

Lorenz FRANK M.A.

AUSWERTUNG DER BAUHISTORISCHEN UNTERSUCHUNGEN

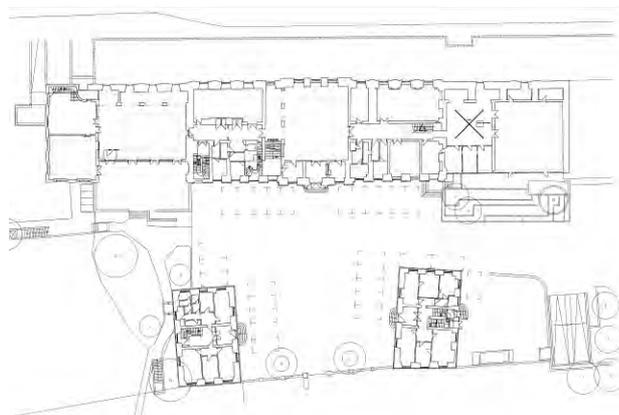
Die Außenmauern der drei Gebäude zeigen weitgehend den ursprünglichen Bestand, der nur in geringem Maße beim Wiederaufbau ergänzt wurde. Die Dachwerke hingegen stellen Ergänzungen der Nachkriegszeit dar.

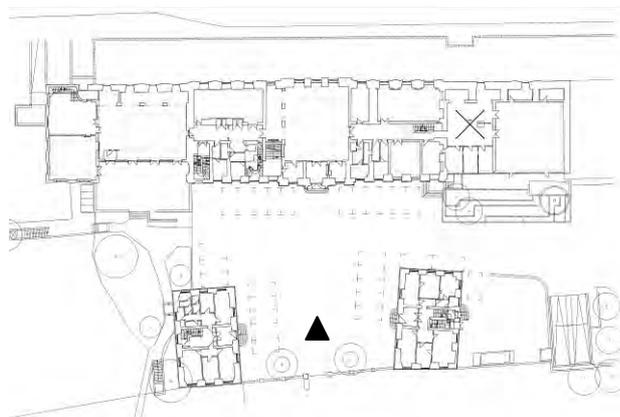
Die Außenmauern des Hauptgebäudes zeigen weitgehend den ursprünglichen Bestand, der nur in geringem Maße beim Wiederaufbau ergänzt wurde. Das Dachwerk hingegen stellt eine Ergänzung der Nachkriegszeit dar.

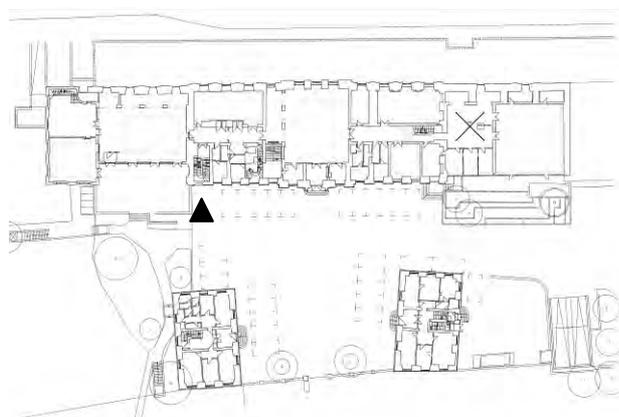
Bei der Hoffassade des Hauptgebäudes ist nur noch ein Kellerzugang an ihrem südöstlichen Ende erhalten, der zweite Zugang am nordwestlichen Ende ist verschlossen worden, aber am Steinschnitt noch erkennbar.

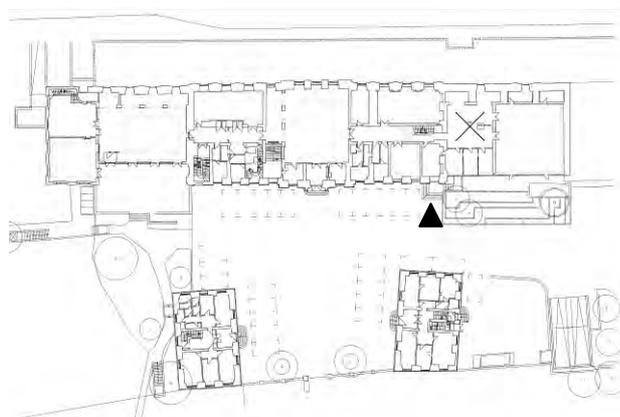
Bei der Hoffassade des Hauptgebäudes ist nur noch ein Kellerzugang an ihrem südöstlichen Ende erhalten, der zweite Zugang am nordwestlichen Ende ist verschlossen worden, aber am Steinschnitt noch erkennbar

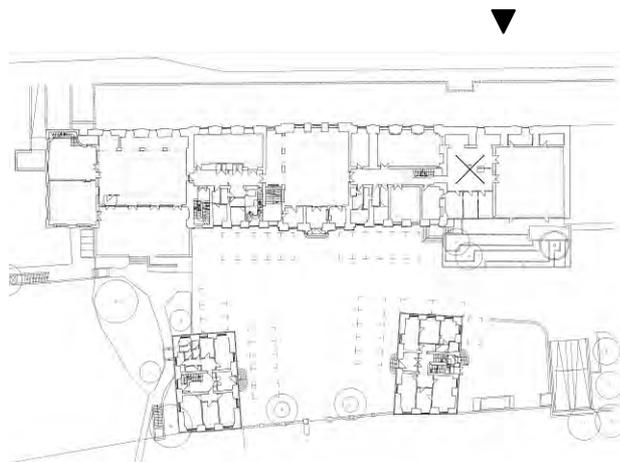
Der geschlossene Mauerzug zwischen dem Hauptgebäude und dem Zeughaus zeigt auf seiner Außenseite fünf Achsen, wobei die zweite und vierte Achse jeweils ein hochovoales Fenster aufweist.

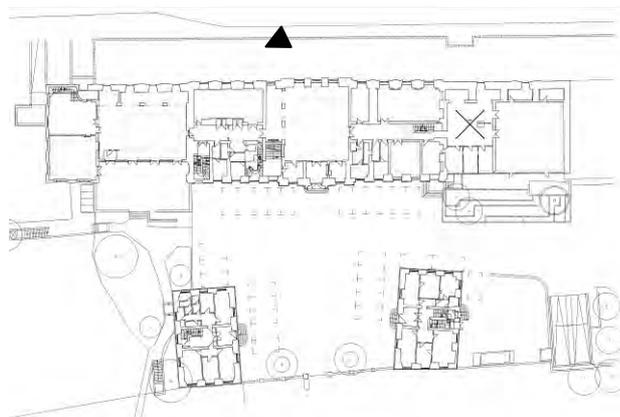
Der Mauerzug nordwestlich des Hauptgebäudes weist auf seiner Außenseite sechs Achsen auf. Die vier südöstlichen Achsen nehmen jeweils ein hochovales Fenster auf, die fünfte Achse einen Zugang.

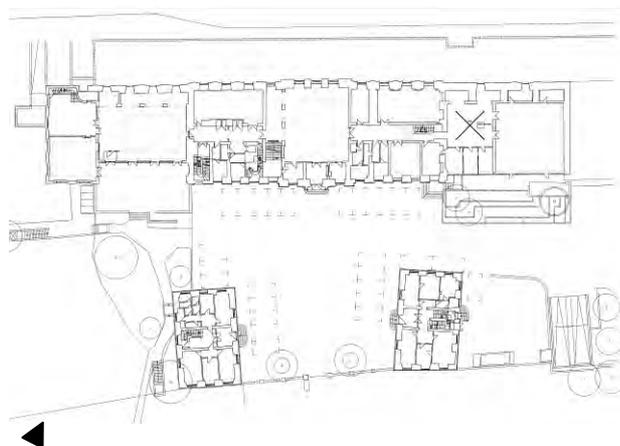
Die Außenmauern der ehemaligen Kapelle zeigen weitgehend den ursprünglichen Bestand, der nur in geringem Maße beim Wiederaufbau ergänzt wurde. Das Dachwerk hingegen stellt eine Ergänzung der Nachkriegszeit dar.

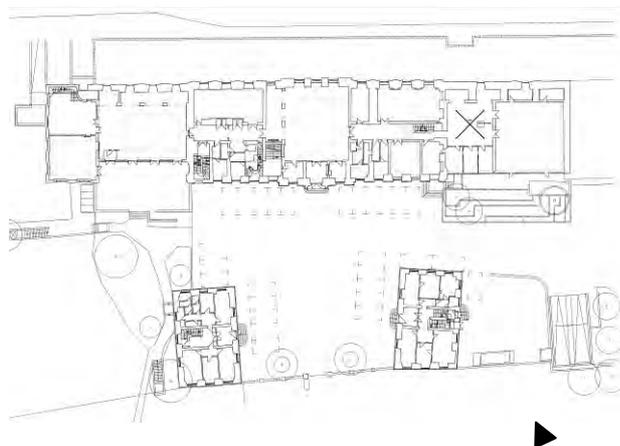
Die Außenmauern des ehemaligen Verwalterhauses zeigen weitgehend den ursprünglichen Bestand, der nur in geringem Maße beim Wiederaufbau ergänzt wurde. Das Dachwerk hingegen stellt eine Ergänzung der Nachkriegszeit dar.

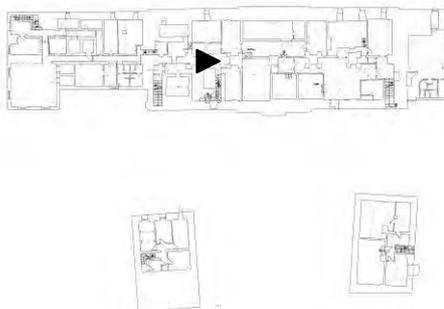
Im Kellergeschoss des Hauptgebäudes hat sich weitgehend sein Kreuzgratgewölbe erhalten. Es wird von fünf quadratischen Pfeilern sowie Pfeilervorlagen an den Außenwänden getragen. Außer beim mittleren werden die Pfeiler an allen vier Kanten von Betonstützen umstellt.

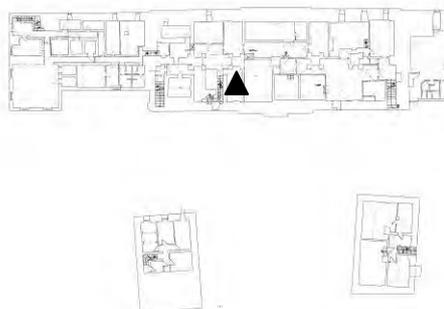
Im Kellergeschoss des Hauptgebäudes hat sich weitgehend sein Kreuzgratgewölbe erhalten. Es wird von fünf quadratischen Pfeilern sowie Pfeilervorlagen an den Außenwänden getragen. Außer beim mittleren werden die Pfeiler an allen vier Kanten von Betonstützen umstellt.

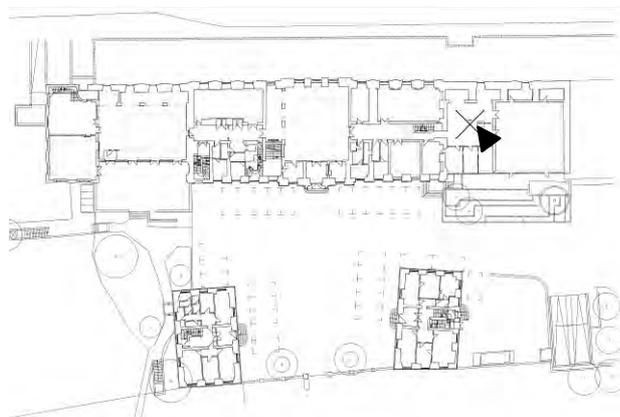
Im Erdgeschoss des flachen Anbaus zwischen dem Hauptgebäude und dem Zeughaus ist die Innenseite des Mauerzugs zwischen dem Hauptgebäude und dem Zeughaus erkennbar. Sie zeigt insgesamt vier Bogennischen, von denen die mittleren beiden jeweils ein hochovales Fenster aufweisen.

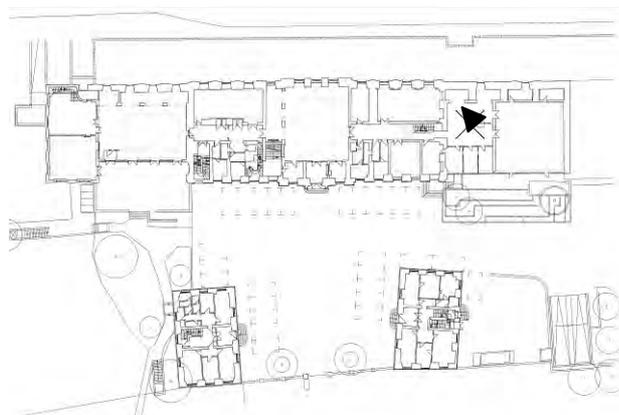
Im Erdgeschoss des flachen Anbaus zwischen dem Hauptgebäude und dem Zeughaus ist die Innenseite des Mauerzugs zwischen dem Hauptgebäude und dem Zeughaus erkennbar. Sie zeigt insgesamt vier Bogennischen, von denen die mittleren beiden jeweils ein hochovales Fenster aufweisen.

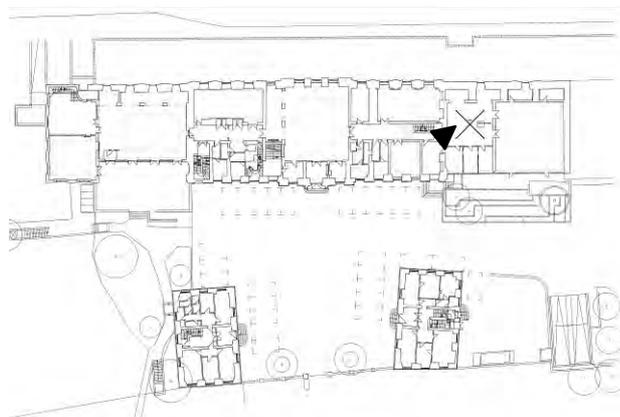
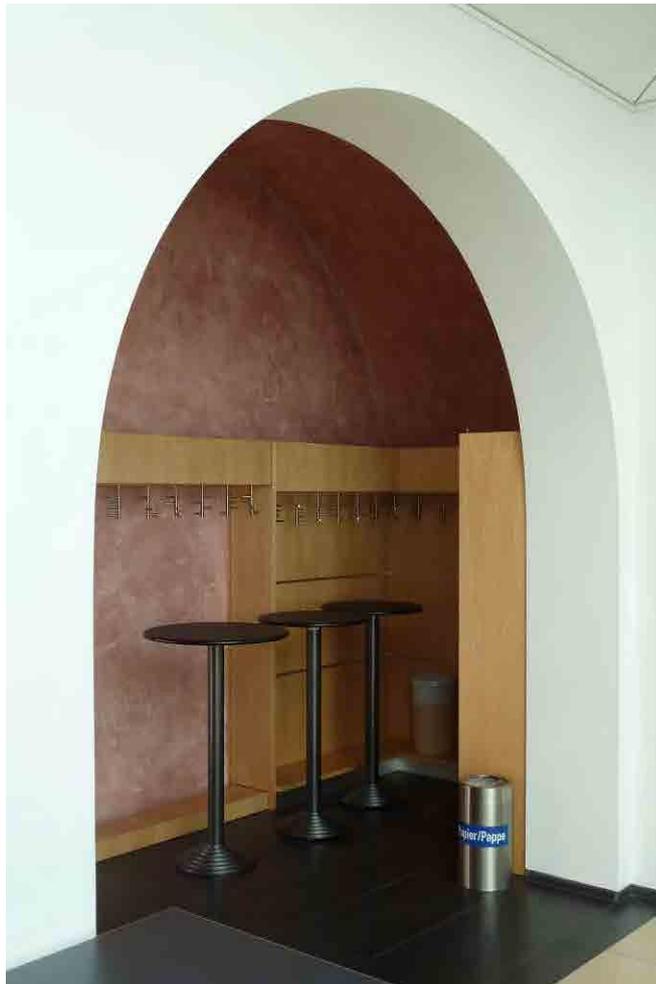
Im Erdgeschoss des flachen Anbaus zwischen dem Hauptgebäude und dem Zeughaus ist die Innenseite des Mauerzugs zwischen dem Hauptgebäude und dem Zeughaus erkennbar. Sie zeigt insgesamt vier Bogennischen, von denen die mittleren beiden jeweils ein hochovales Fenster aufweisen.

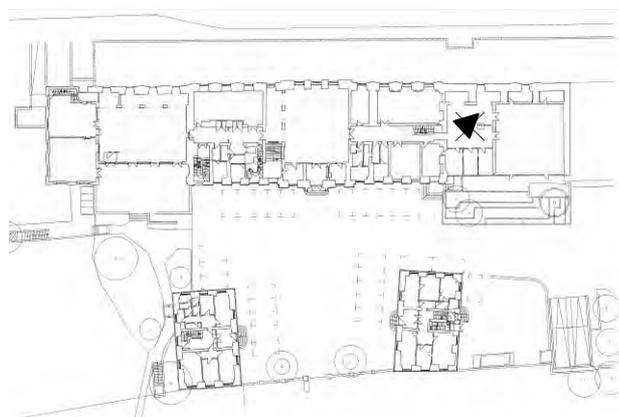
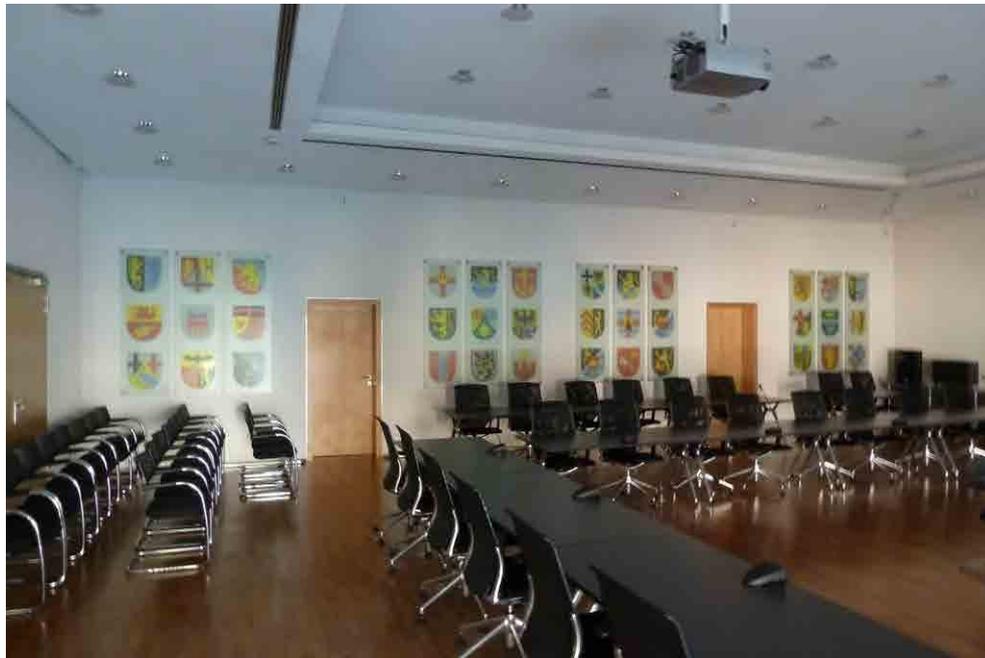
Im Erdgeschoss des flachen Anbaus zwischen dem Hauptgebäude und dem Zeughaus ist die Innenseite des Mauerzugs zwischen dem Hauptgebäude und dem Zeughaus erkennbar. Sie zeigt insgesamt vier Bogennischen, von denen die mittleren beiden jeweils ein hochovales Fenster aufweisen.

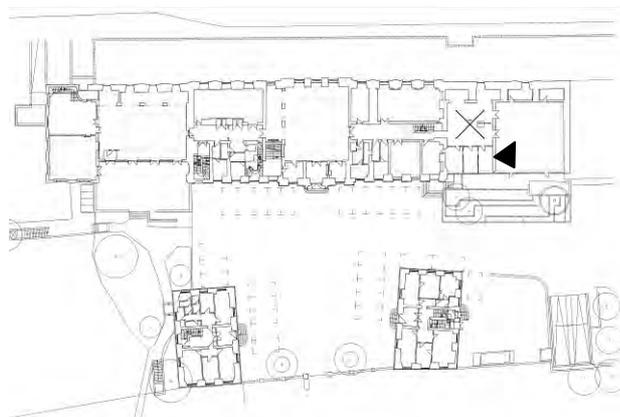
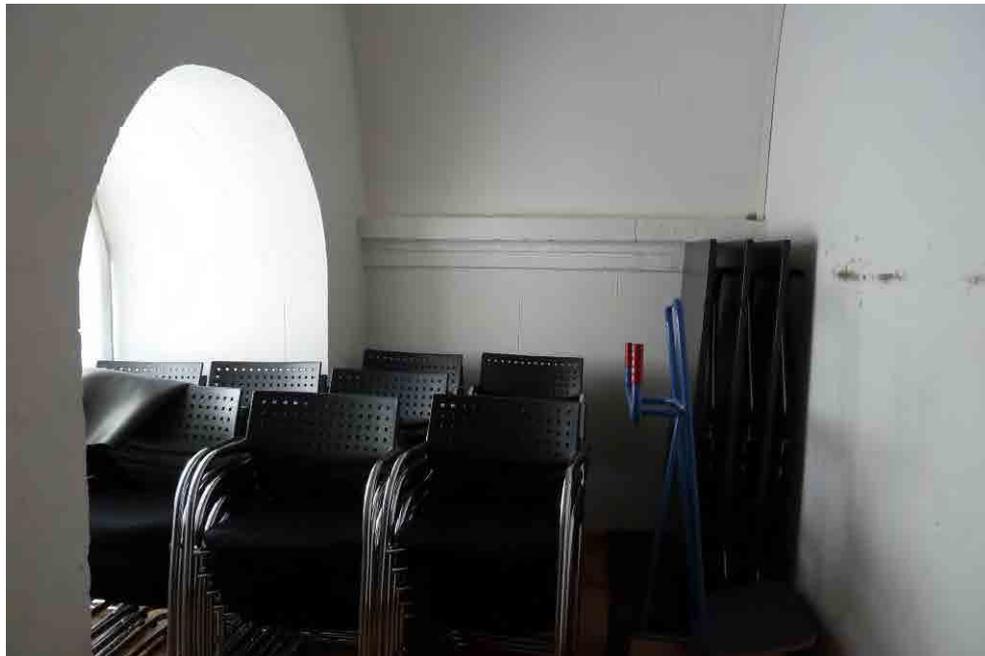
Im Erdgeschoss des flachen Anbaus zwischen dem Hauptgebäude und dem Zeughaus ist die Innenseite des Mauerzugs zwischen dem Hauptgebäude und dem Zeughaus erkennbar. Sie zeigt insgesamt vier Bogennischen, von denen die mittleren beiden jeweils ein hochovales Fenster aufweisen.

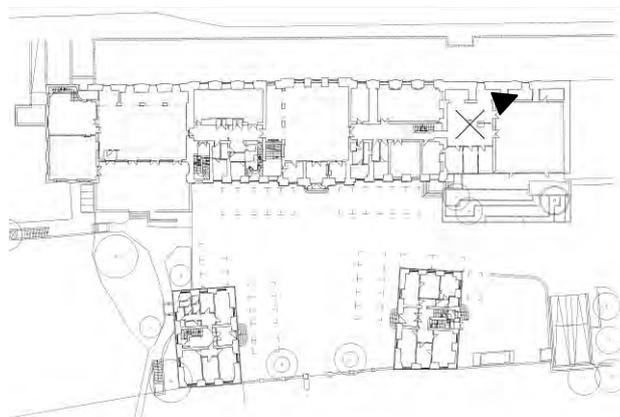
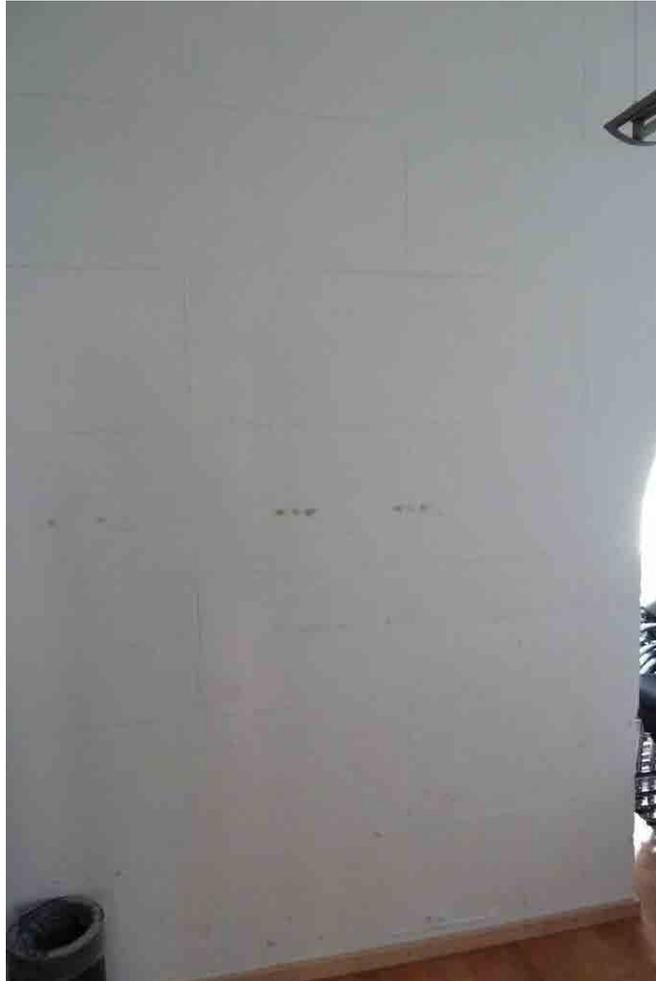
Im Bereich der beiden südöstlichen Nischen ist noch der ursprüngliche Putz mit Fugenritzungen erkennbar.

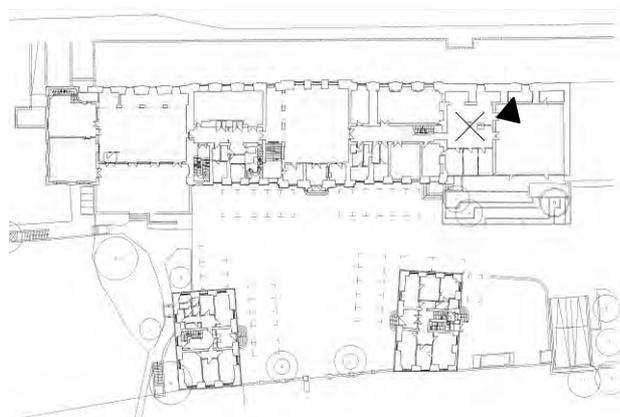
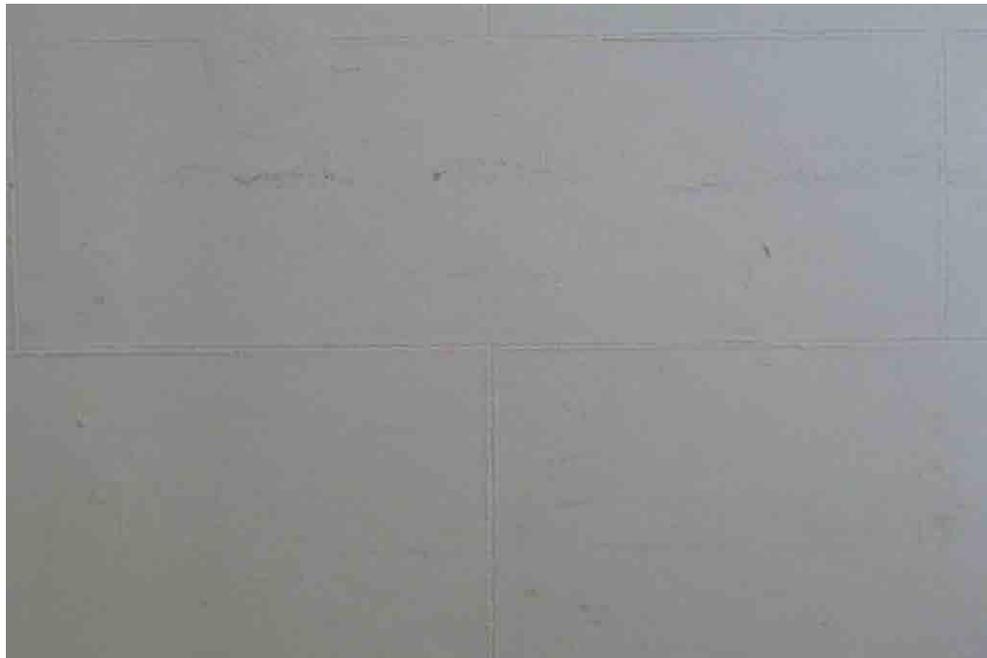
Im Bereich der beiden südöstlichen Nischen ist noch der ursprüngliche Putz mit Fugenritzungen erkennbar.

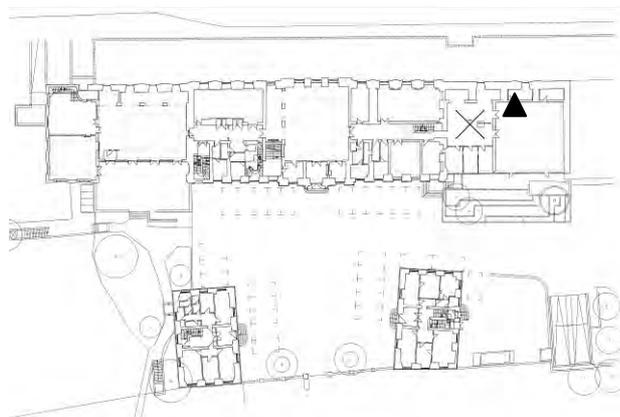
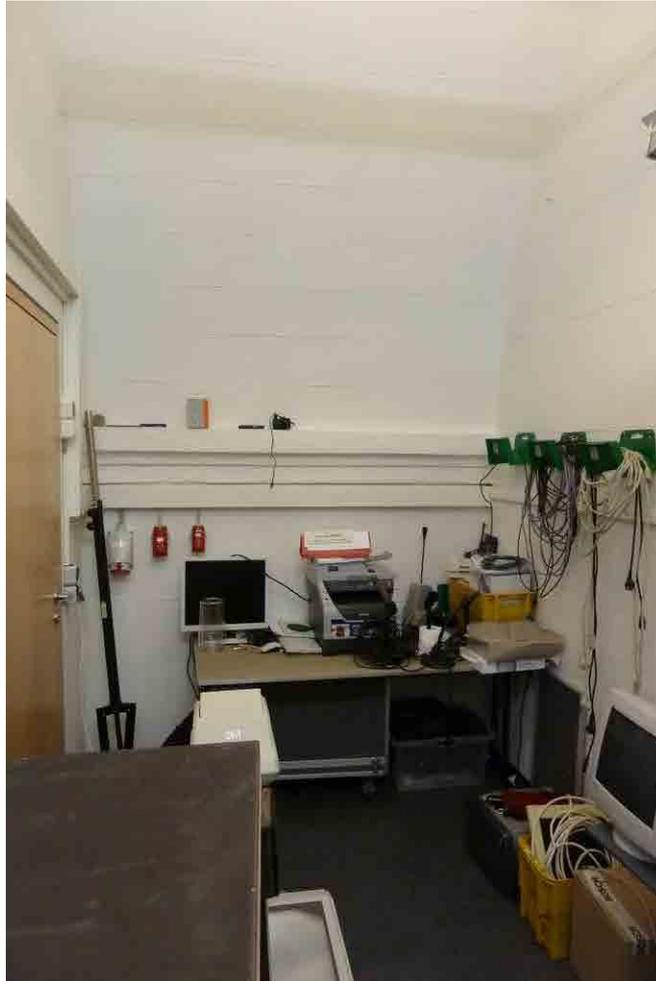
Im Bereich der beiden südöstlichen Nischen ist noch der ursprüngliche Putz mit Fugenritzungen erkennbar.

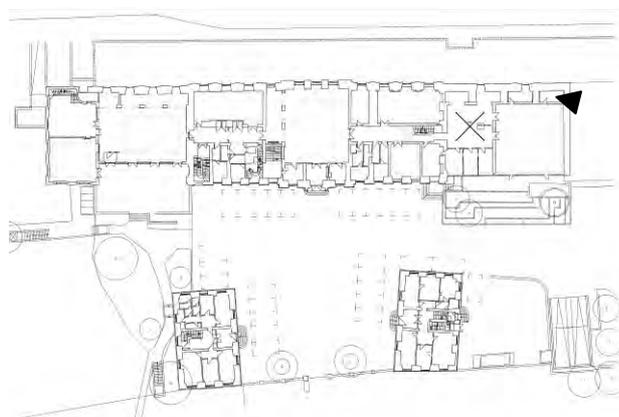
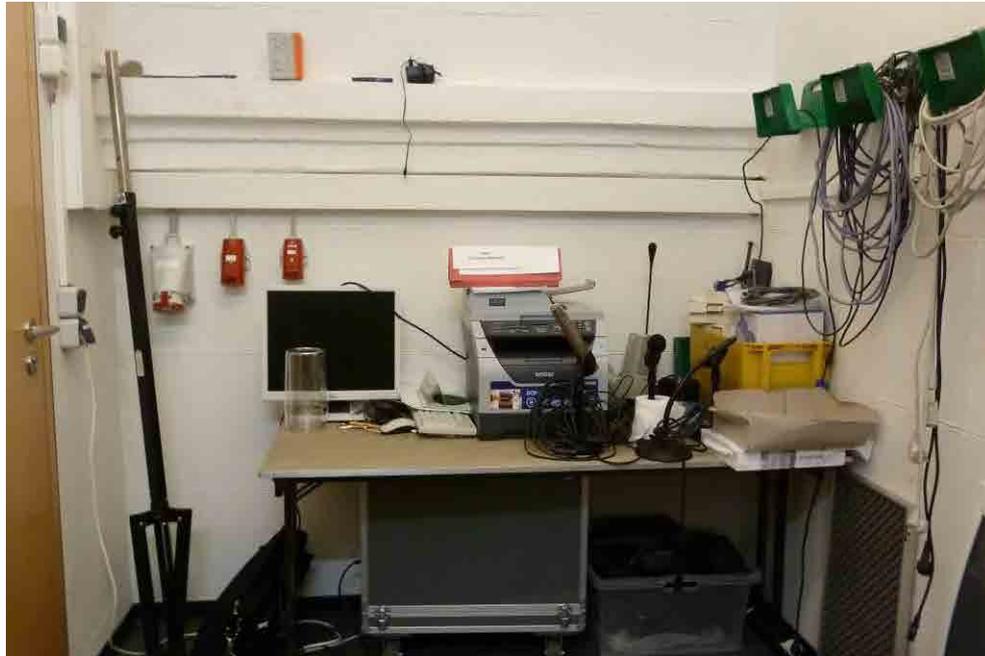
Im Bereich der beiden südöstlichen Nischen ist noch der ursprüngliche Putz mit Fugenritzungen erkennbar.

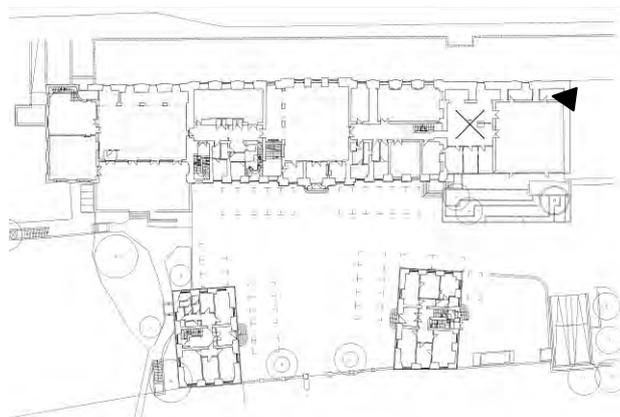
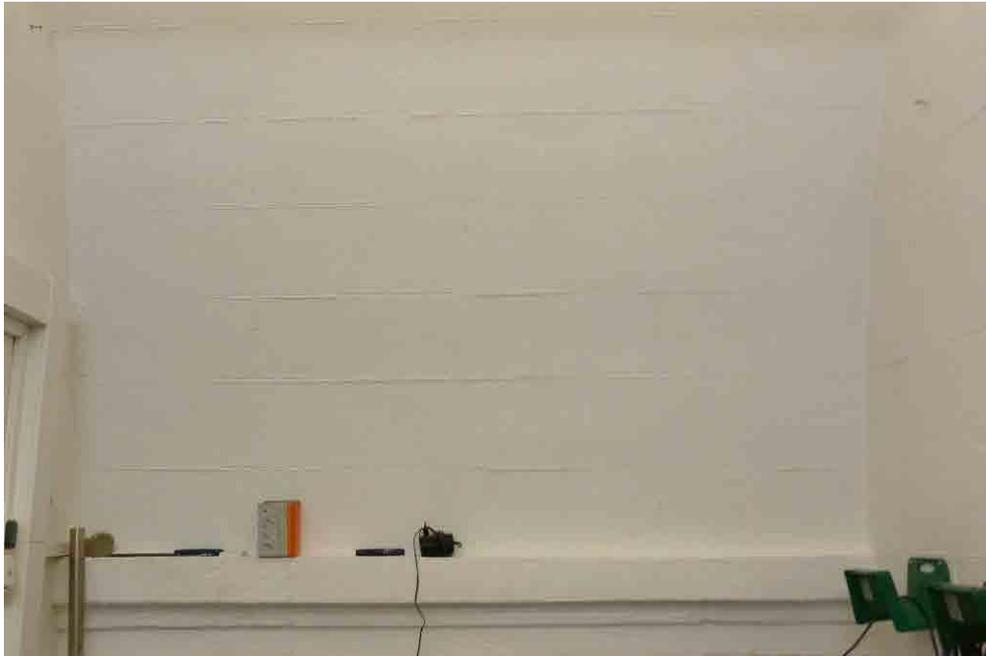
Im Bereich der beiden südöstlichen Nischen ist noch der ursprüngliche Putz mit Fugenritzungen erkennbar.

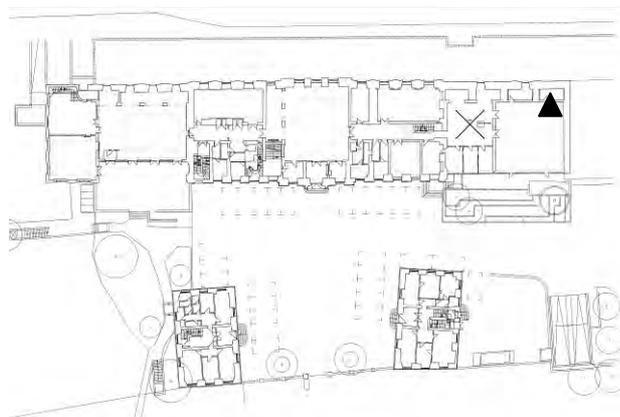
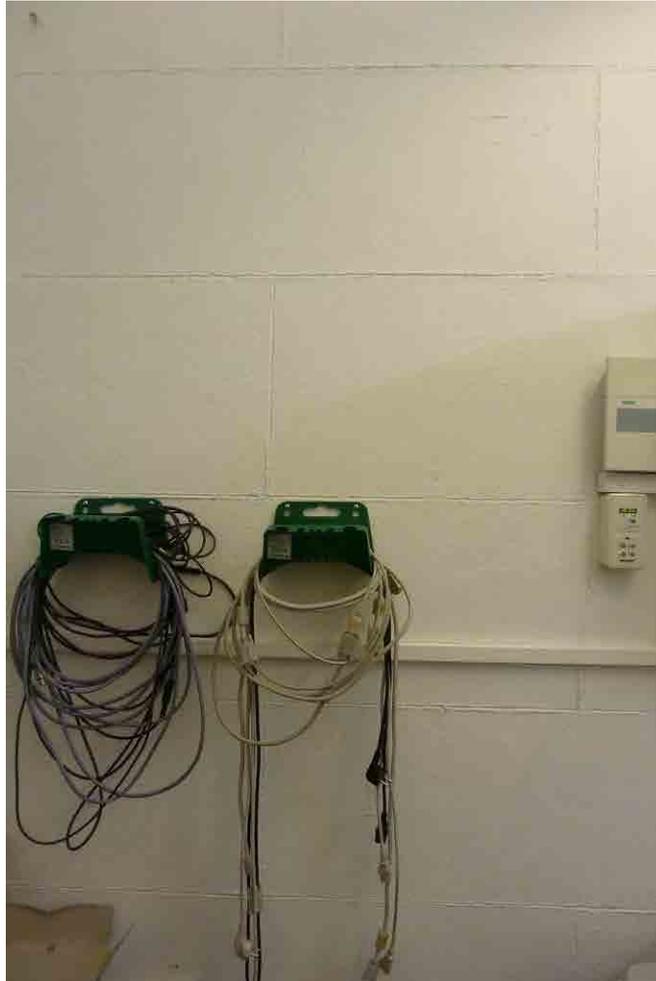
Im Bereich der beiden südöstlichen Nischen ist noch der ursprüngliche Putz mit Fugenritzungen erkennbar.

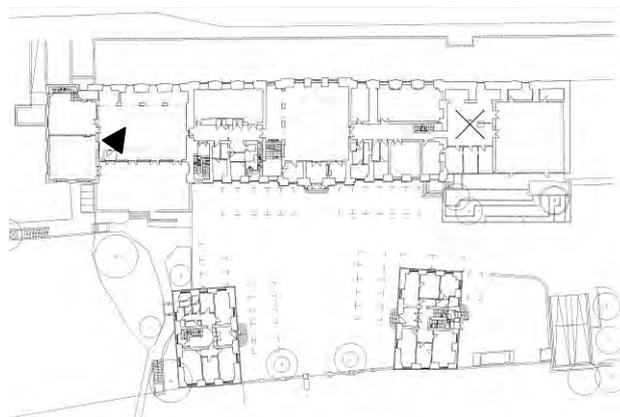
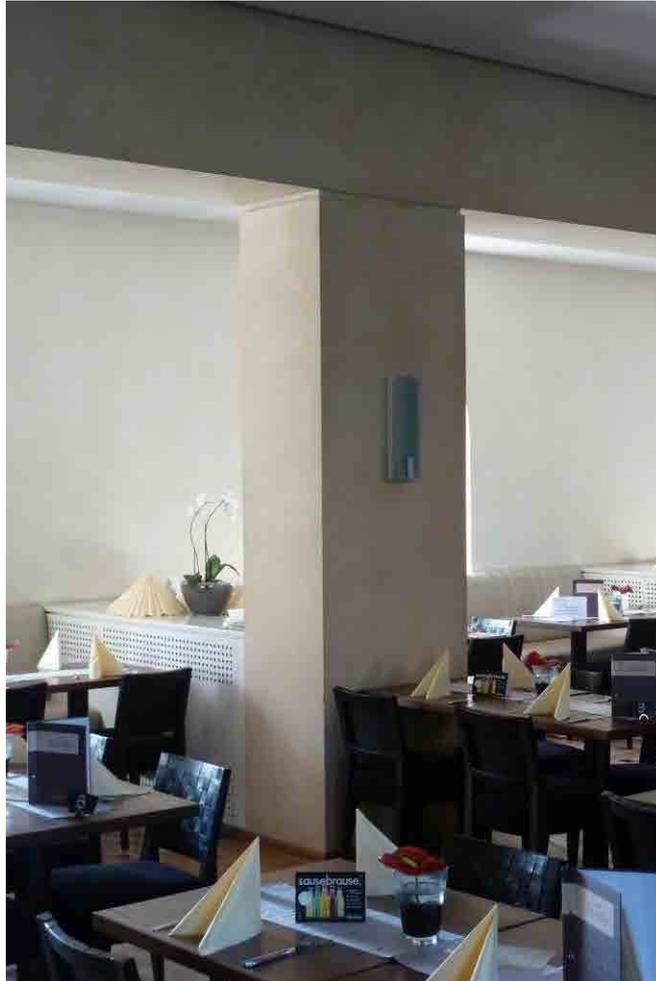
Im Bereich des eingeschossigen barockisierenden Restaurantbaus kann die Innenseite des Mauerzugs nordwestlich des Hauptgebäudes beobachtet werden. Von den ursprünglichen Bogennischen ist nur die äußere Mauerscheibe mit den vier nachträglich eingesetzten Fenstern erhalten.

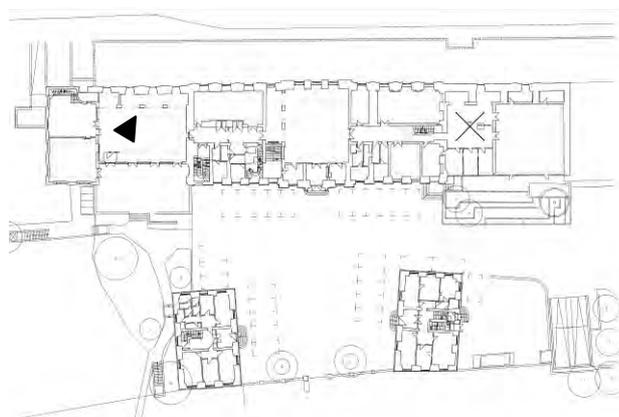
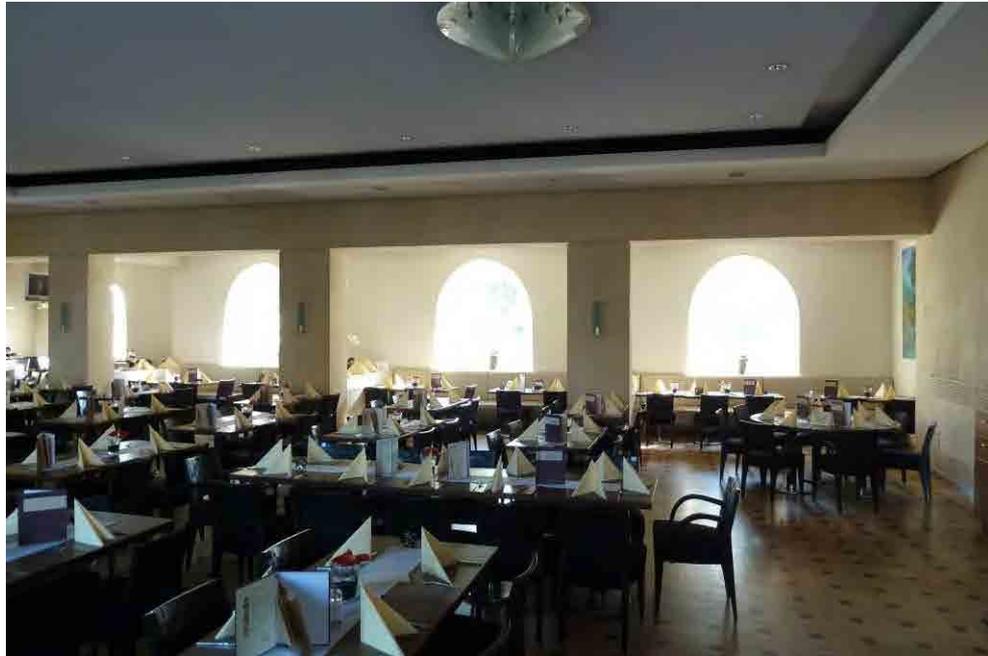
Von den ursprünglichen Bogennischen ist nur die äußere Mauer Scheibe mit den vier nachträglich eingesetzten Fenstern erhalten geblieben, an die Stelle der Pfeiler zwischen den Bogennischen sind Betonstützen getreten.

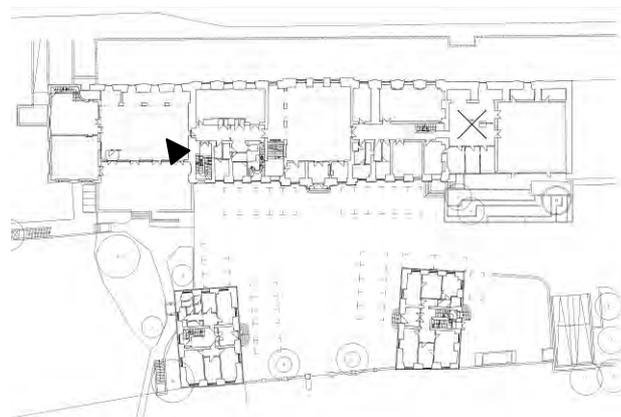
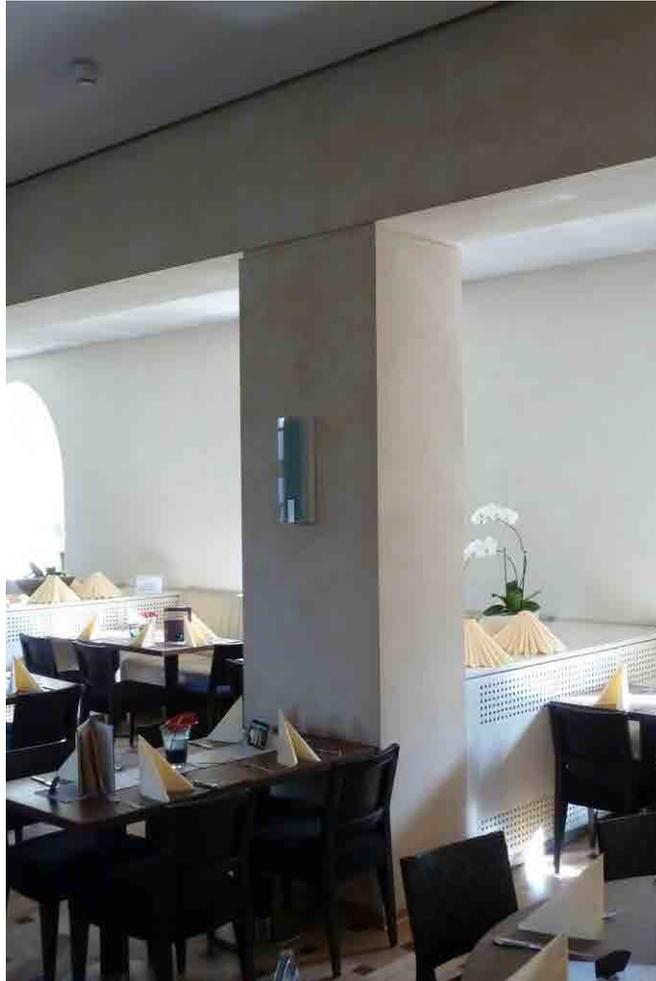
Im Bereich des eingeschossigen barockisierenden Restaurantbaus kann die Innenseite des Mauerzugs nordwestlich des Hauptgebäudes beobachtet werden. Von den ursprünglichen Bogennischen ist nur die äußere Mauerscheibe mit den vier nachträglich eingesetzten Fenstern erhalten.

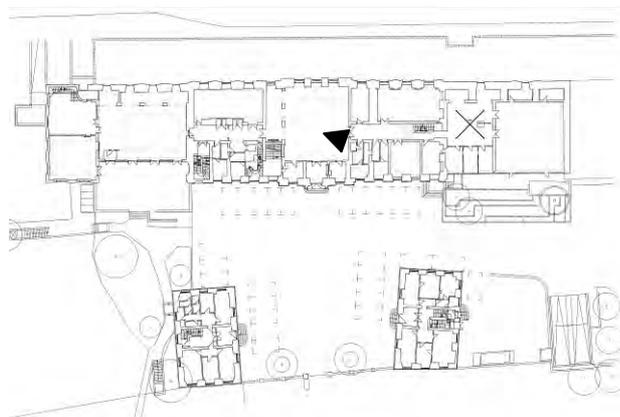
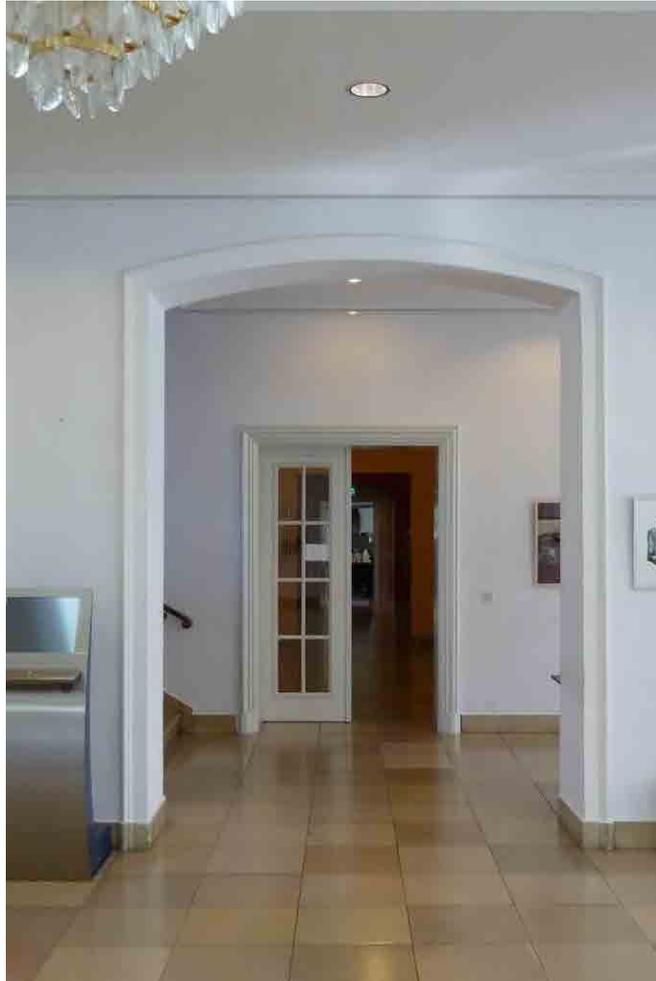
Wenngleich im Erd- und in den beiden Obergeschossen alle Trennmauern zwischen den Räumen aus der Zeit des Wiederaufbaus stammen, so geben die Türrahmen im Erd- und im 1. Obergeschoss einen Hinweis auf die barocke Entstehungszeit des Deutschhauses.

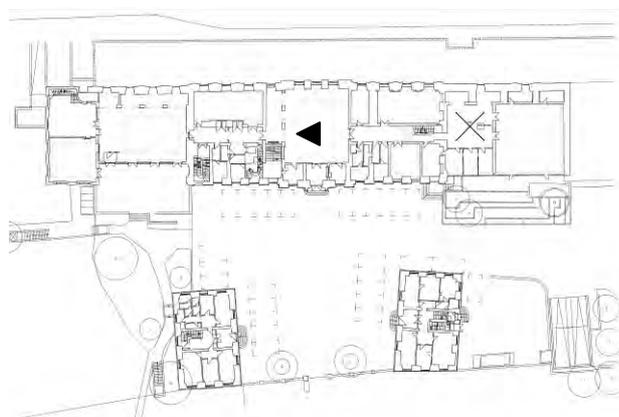
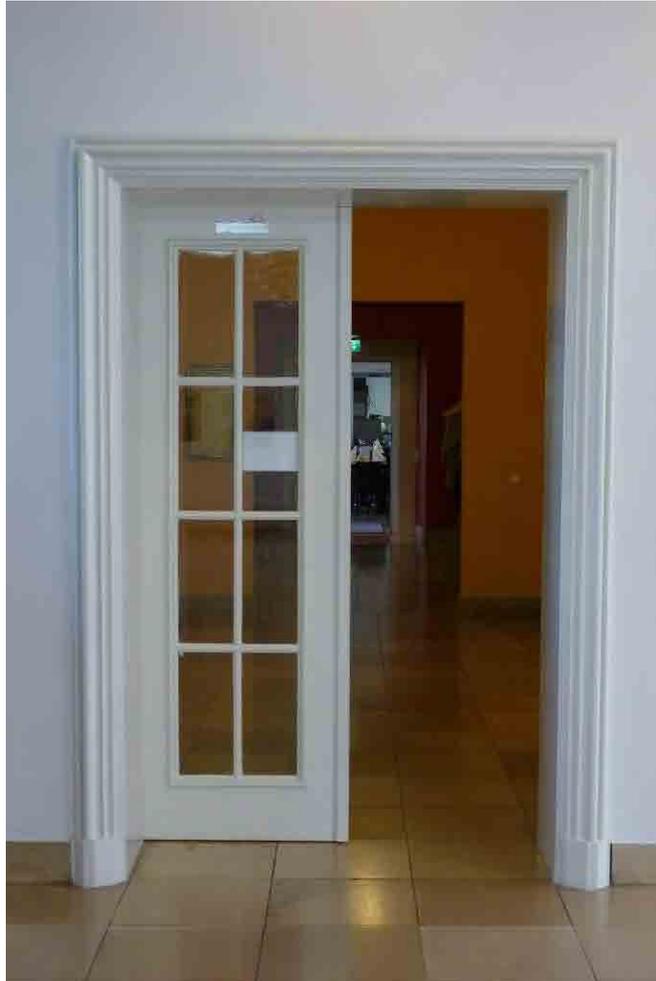
Wenngleich im Erd- und in den beiden Obergeschossen alle Trennmauern zwischen den Räumen aus der Zeit des Wiederaufbaus stammen, so geben die Türrahmen im Erd- und im 1. Obergeschoss einen Hinweis auf die barocke Entstehungszeit des Deutschhauses.

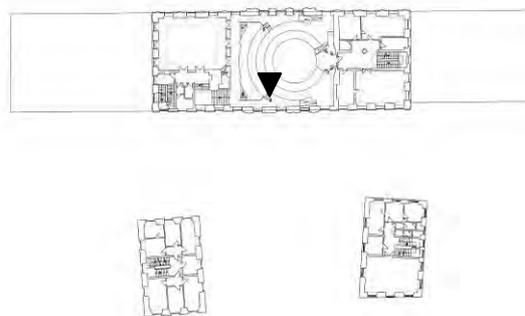
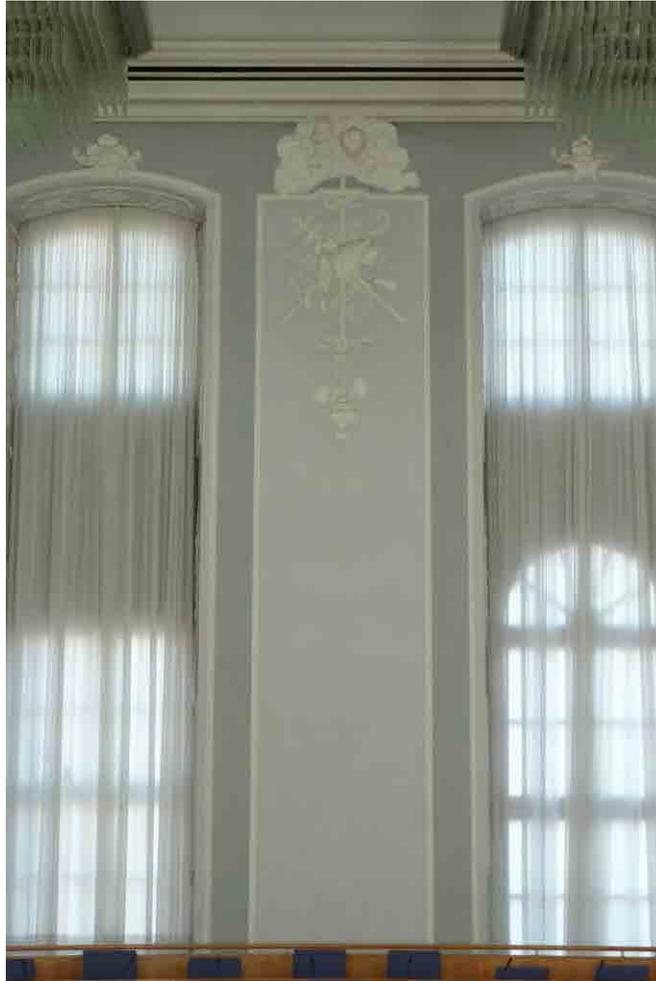
Im Plenarsaal im 1. und 2. Obergeschoss des Hauptgebäudes wurden an den Wänden und an den Laibungen der Fenster Abgüsse des Stucks aus der ehemaligen Kapelle in ihrem ursprünglichen Zusammenhang angebracht.

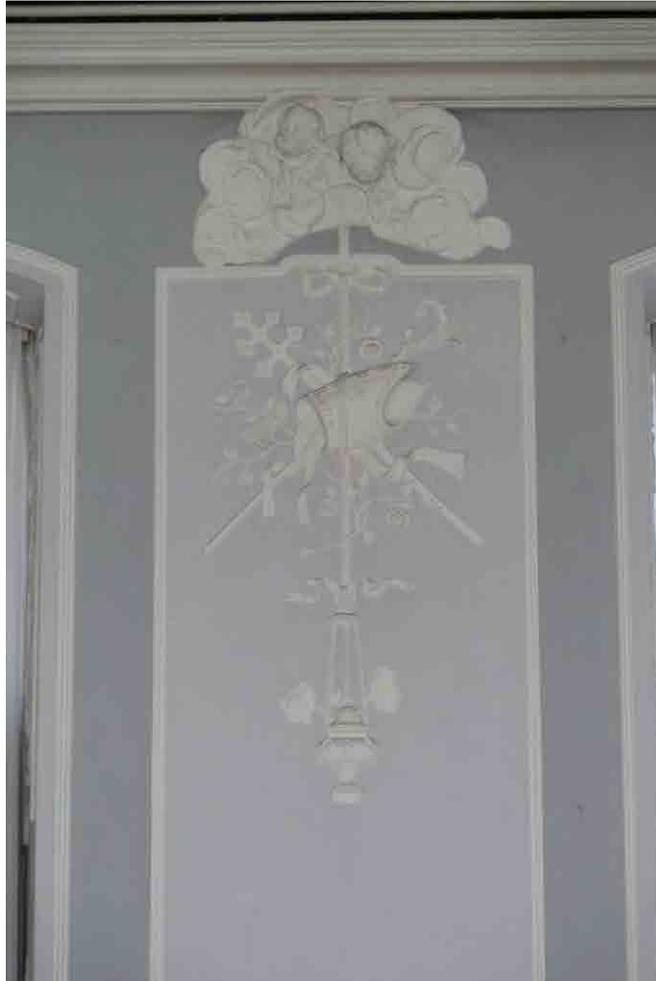
Im Plenarsaal im 1. und 2. Obergeschoss des Hauptgebüdes wurden an den Wänden und an den Laibungen der Fenster Abgüsse des Stucks aus der ehemaligen Kapelle in ihrem ursprünglichen Zusammenhang angebracht.

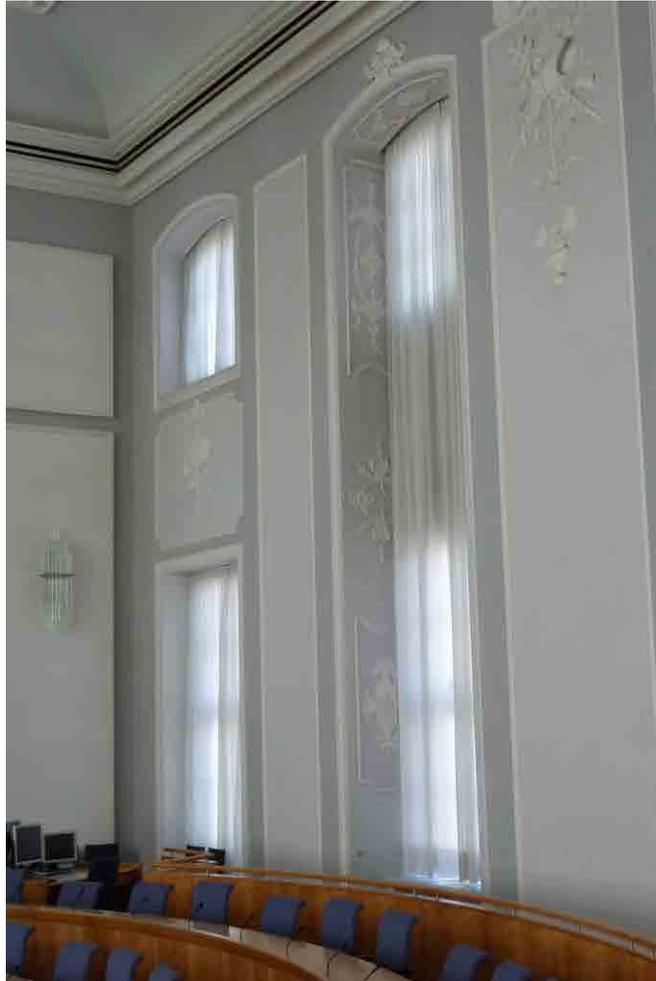
Im Plenarsaal im 1. und 2. Obergeschoss des Hauptgebäudes wurden an den Wänden und an den Laibungen der Fenster Abgüsse des Stucks aus der ehemaligen Kapelle in ihrem ursprünglichen Zusammenhang angebracht.

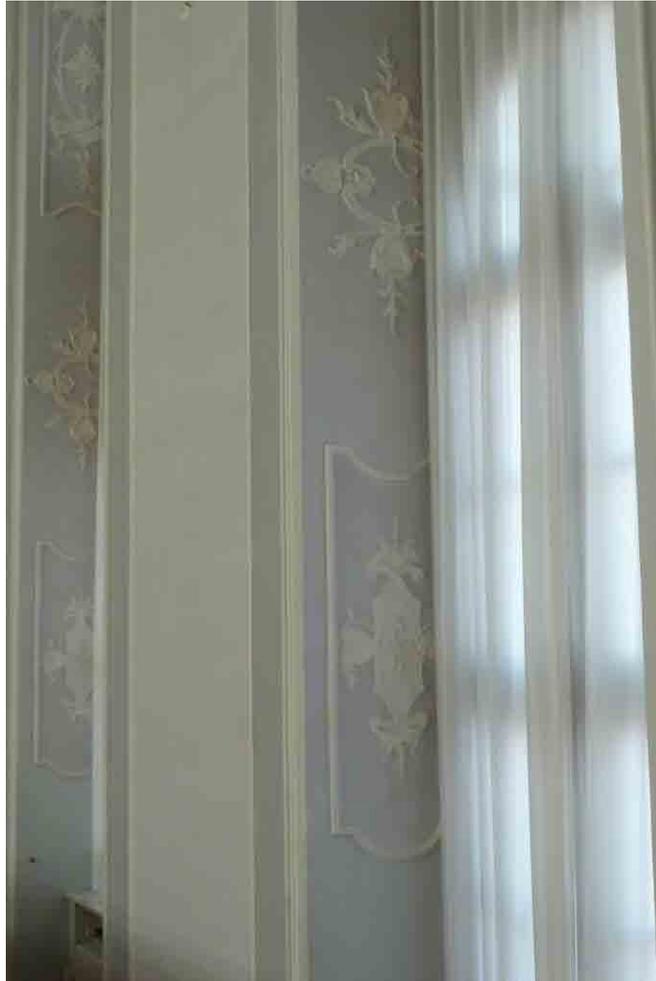
Im Plenarsaal im 1. und 2. Obergeschoss des Hauptgebüudes wurden an den Wänden und an den Laibungen der Fenster Abgüsse des Stucks aus der ehemaligen Kapelle in ihrem ursprünglichen Zusammenhang angebracht.

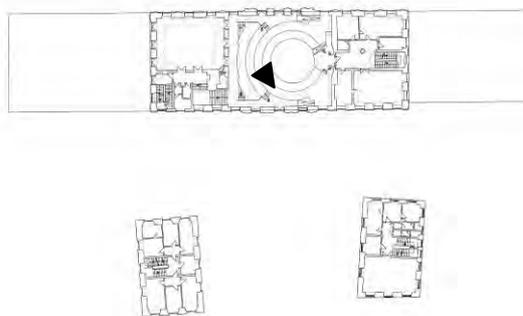
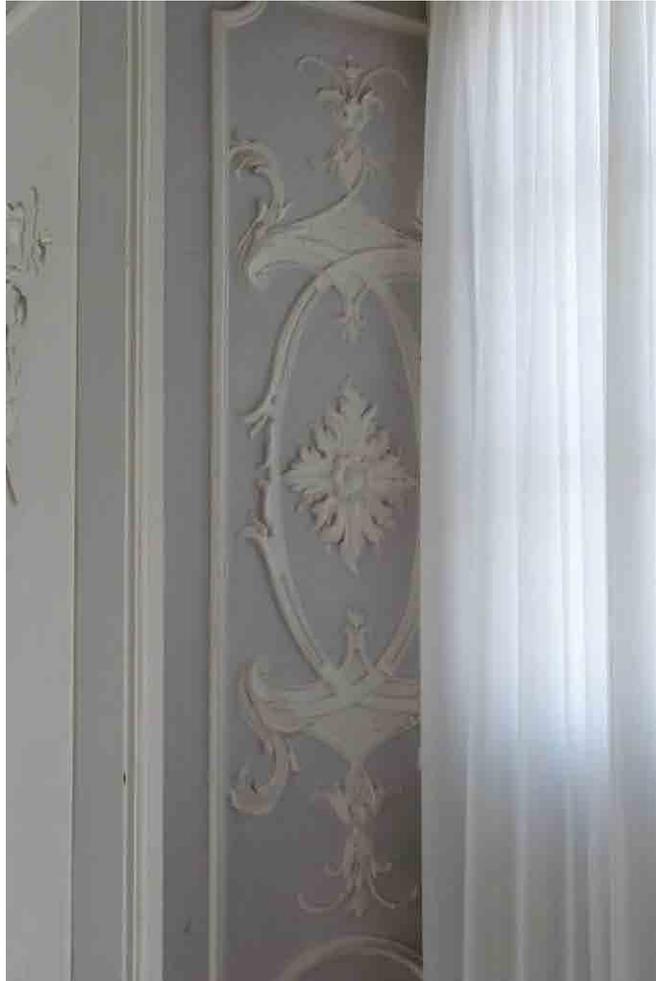
Im Plenarsaal im 1. und 2. Obergeschoss des Hauptgebüudes wurden an den Wänden und an den Laibungen der Fenster Abgüsse des Stucks aus der ehemaligen Kapelle in ihrem ursprünglichen Zusammenhang angebracht.

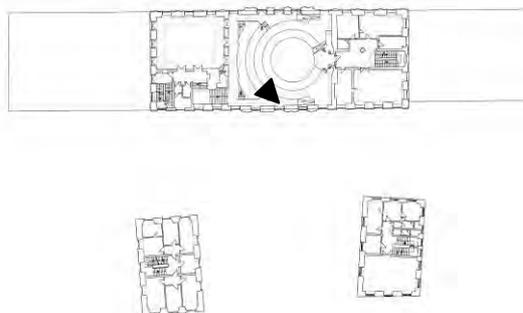
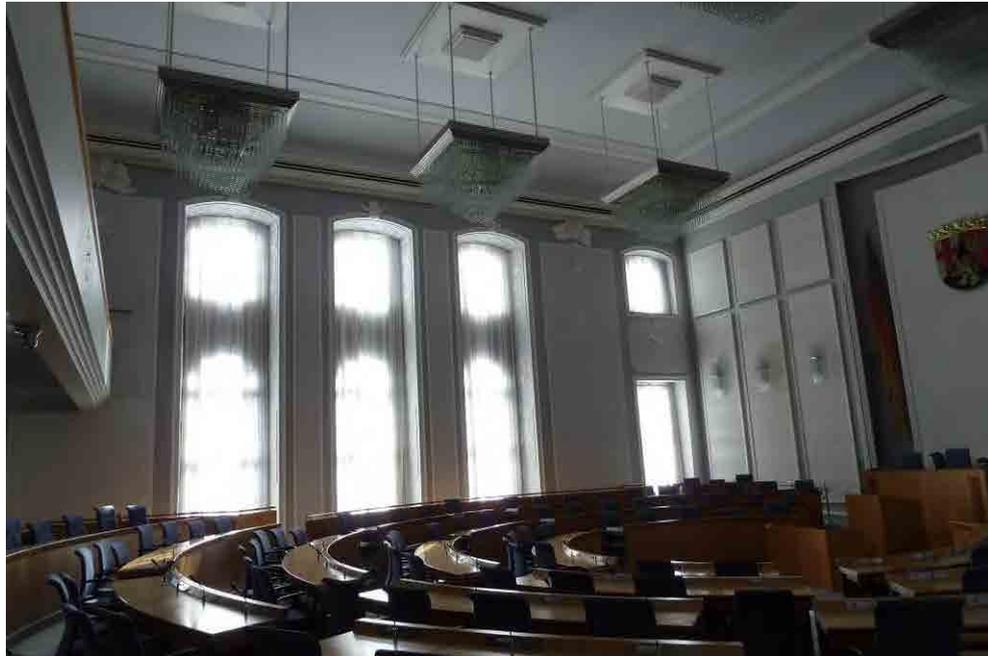
Im Plenarsaal im 1. und 2. Obergeschoss des Hauptgebäudes wurden an den Wänden und an den Laibungen der Fenster Abgüsse des Stucks aus der ehemaligen Kapelle in ihrem ursprünglichen Zusammenhang angebracht.

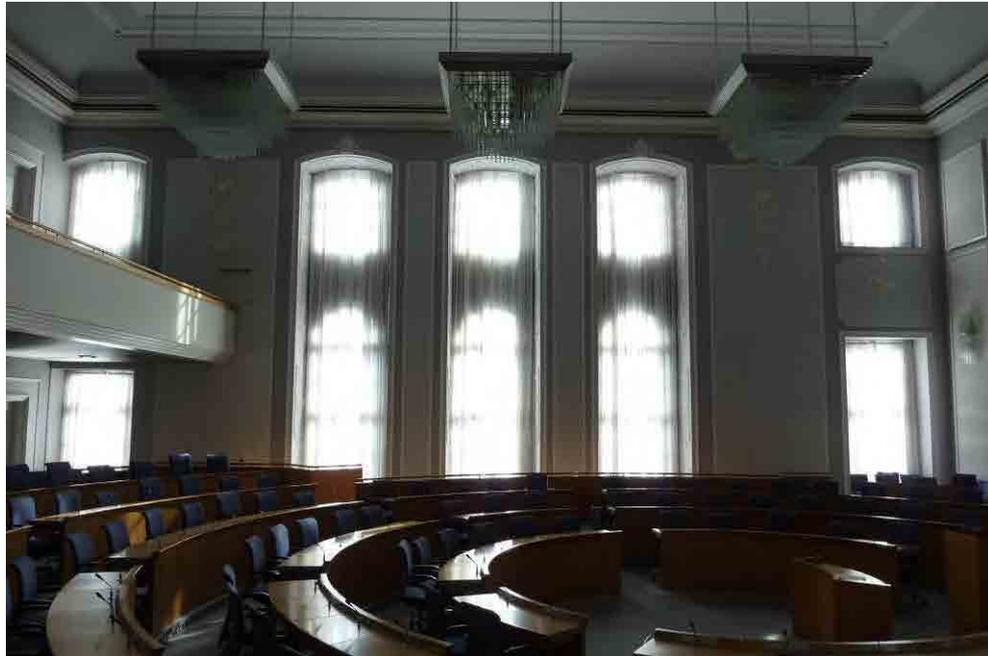
Im Plenarsaal im 1. und 2. Obergeschoss des Hauptgebäudes wurden an den Wänden und an den Laibungen der Fenster Abgüsse des Stucks aus der ehemaligen Kapelle in ihrem ursprünglichen Zusammenhang angebracht.
