MAINZ/RHEIN DEUTSCHHAUSPLATZ 12

BAUHISTORISCHE UNTERSUCHUNGEN 2012

Lorenz FRANK M.A.

AUSWERTUNG DER BAUHISTORISCHEN UNTERSUCHUNGEN

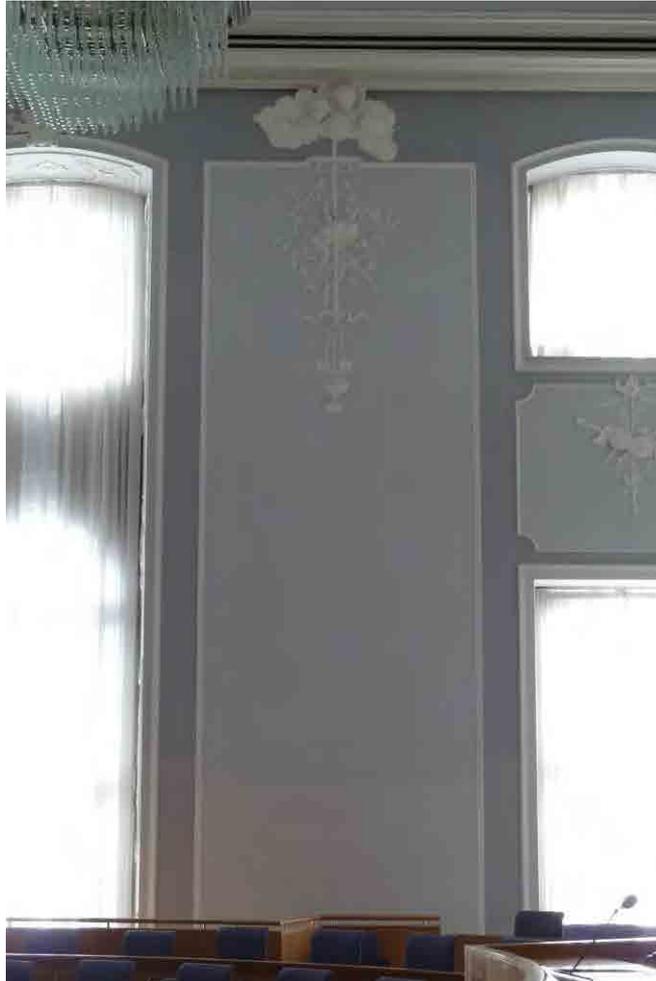
Im Plenarsaal im 1. und 2. Obergeschoss des Hauptgebäudes wurden an den Wänden und an den Laibungen der Fenster Abgüsse des Stucks aus der ehemaligen Kapelle in ihrem ursprünglichen Zusammenhang angebracht.

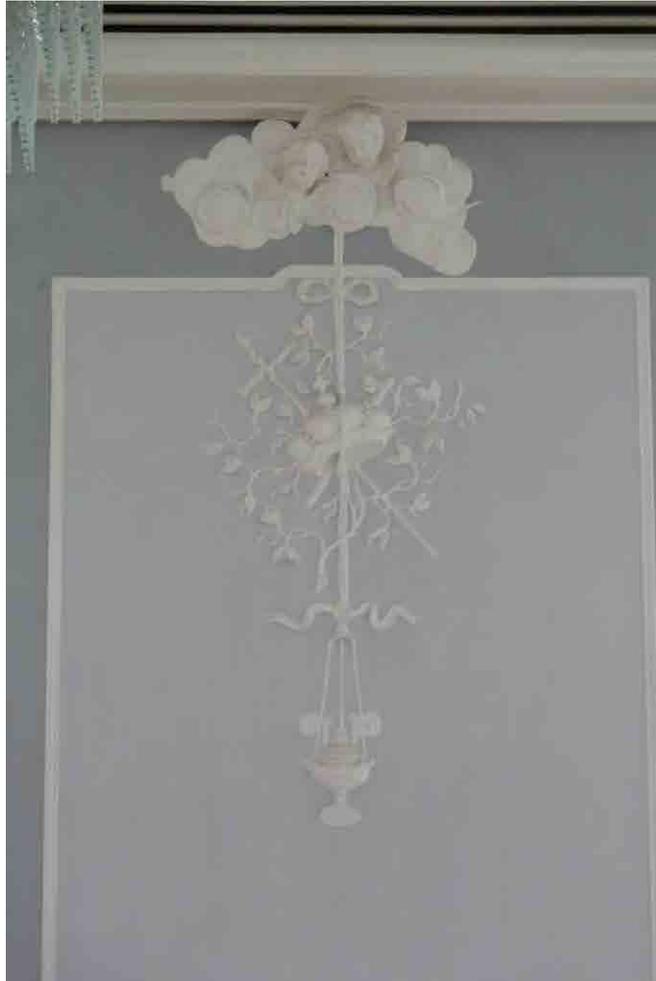
Im Plenarsaal im 1. und 2. Obergeschoss des Hauptgebäudes wurden an den Wänden und an den Laibungen der Fenster Abgüsse des Stucks aus der ehemaligen Kapelle in ihrem ursprünglichen Zusammenhang angebracht.

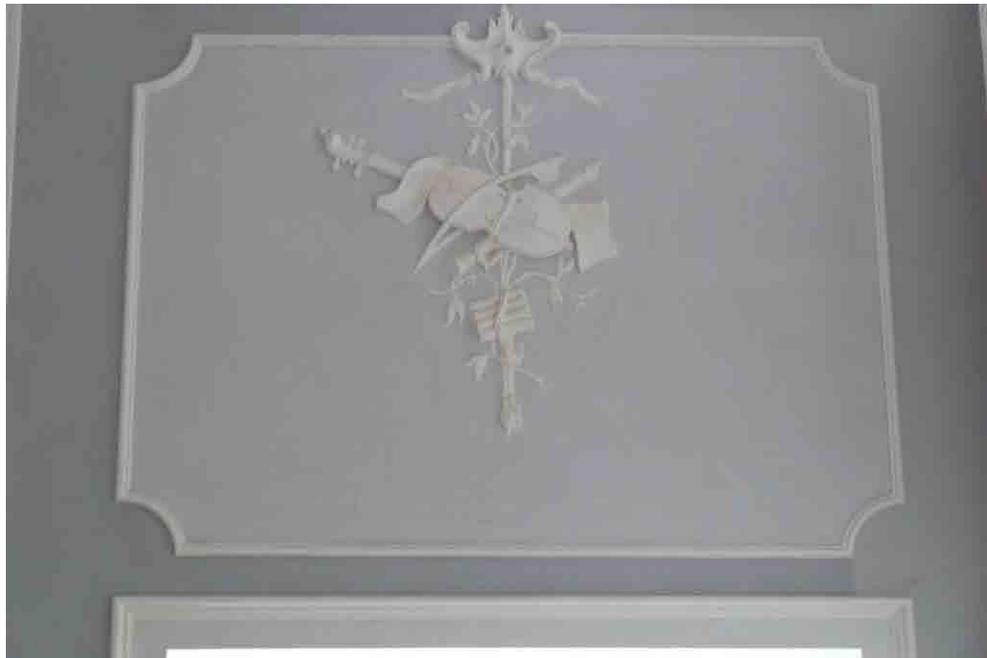
Im Plenarsaal im 1. und 2. Obergeschoss des Hauptgebäudes wurden an den Wänden und an den Laibungen der Fenster Abgüsse des Stucks aus der ehemaligen Kapelle in ihrem ursprünglichen Zusammenhang angebracht.

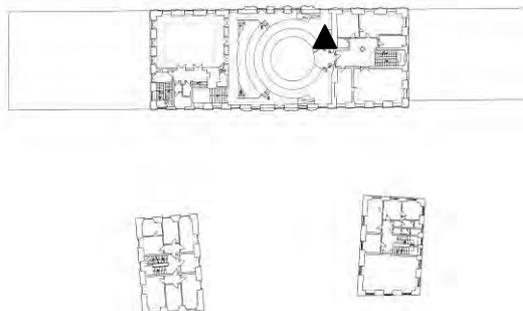
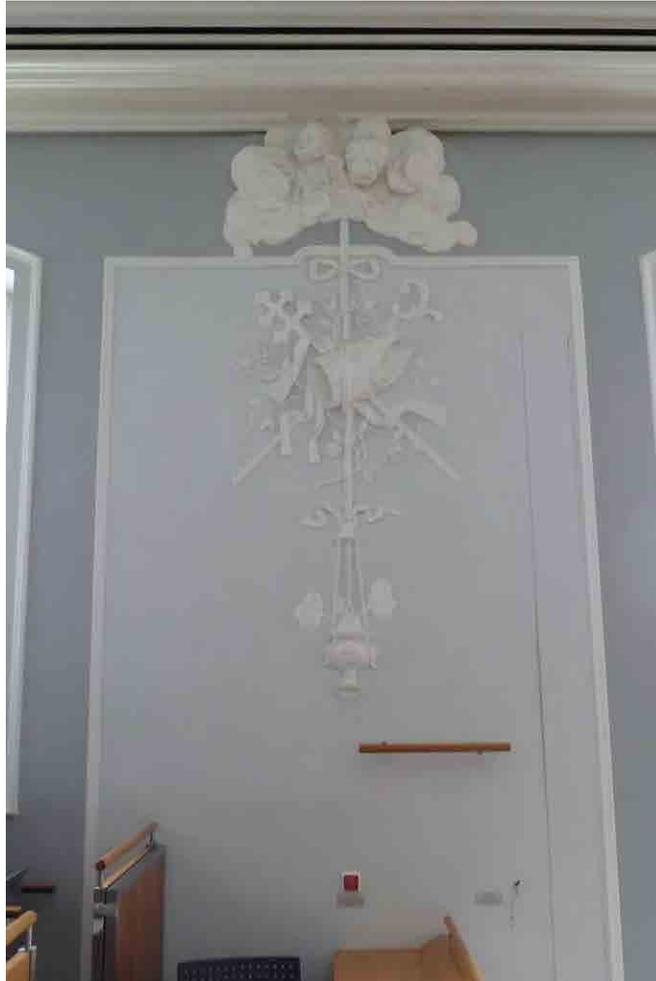
Im Plenarsaal im 1. und 2. Obergeschoss des Hauptgebäudes wurden an den Wänden und an den Laibungen der Fenster Abgüsse des Stucks aus der ehemaligen Kapelle in ihrem ursprünglichen Zusammenhang angebracht.

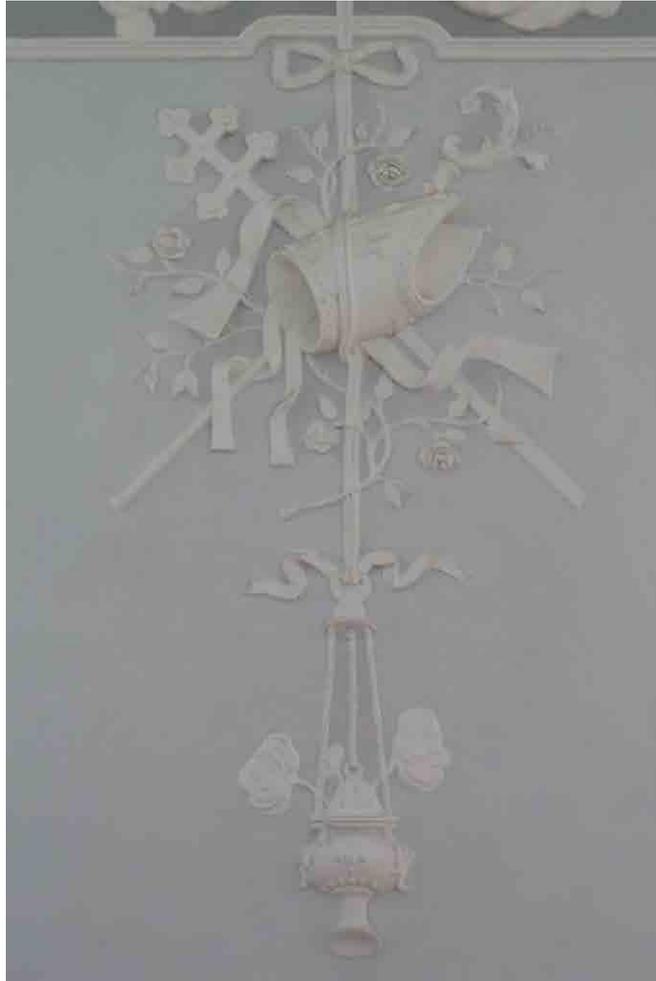
Im Plenarsaal im 1. und 2. Obergeschoss des Hauptgebäudes wurden an den Wänden und an den Laibungen der Fenster Abgüsse des Stucks aus der ehemaligen Kapelle in ihrem ursprünglichen Zusammenhang angebracht.

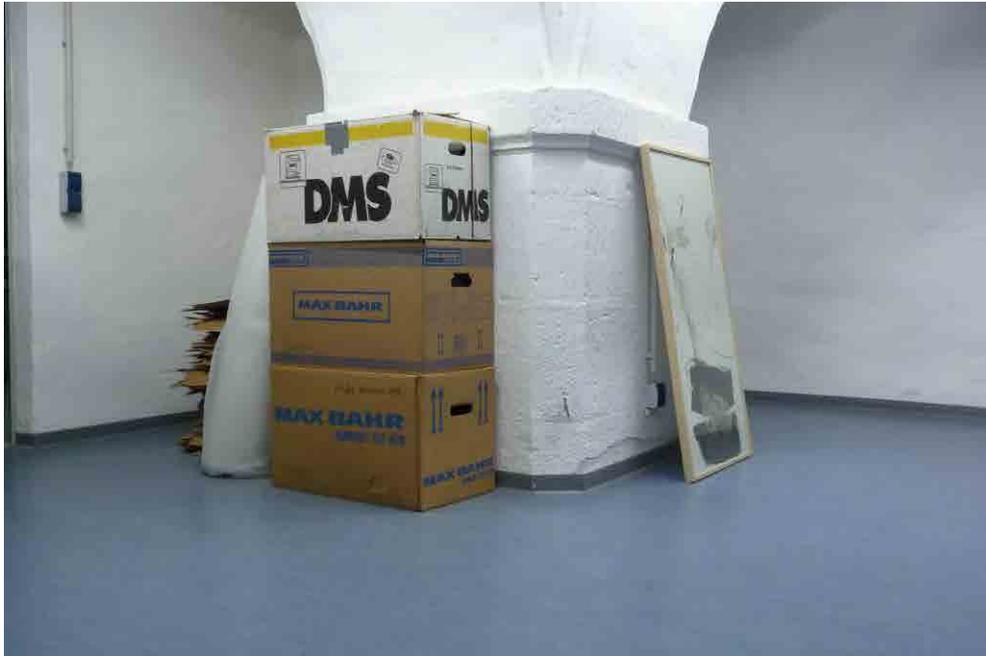
Im Kellergeschoss des ehemaligen Verwalterhauses hat sich sein Kreuzgratgewölbe mit Bandrippen erhalten. Sie werden von zwei quadratischen Pfeilern sowie Pfeilervorlagen an den Außenwänden getragen. Der Keller wurde nachträglich in mehrere Räume unterteilt.

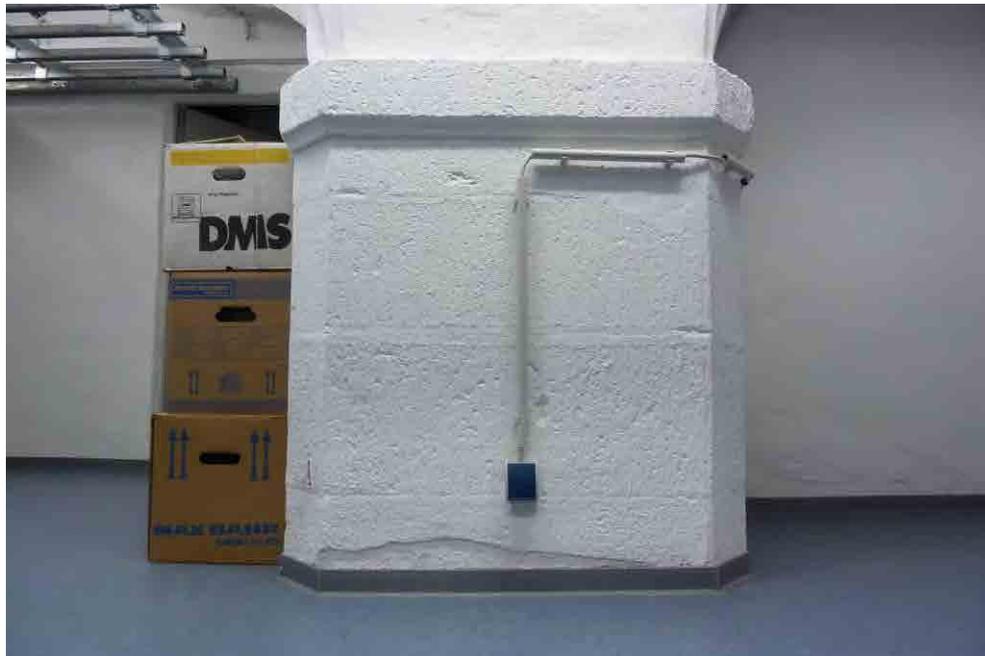
Im Kellergeschoss des ehemaligen Verwalterhauses hat sich sein Kreuzgratgewölbe mit Bandrippen erhalten. Sie werden von zwei quadratischen Pfeilern sowie Pfeilervorlagen an den Außenwänden getragen. Der Keller wurde nachträglich in mehrere Räume unterteilt.

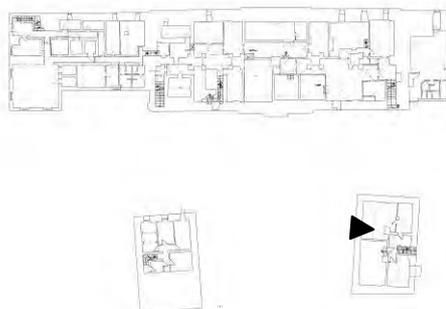
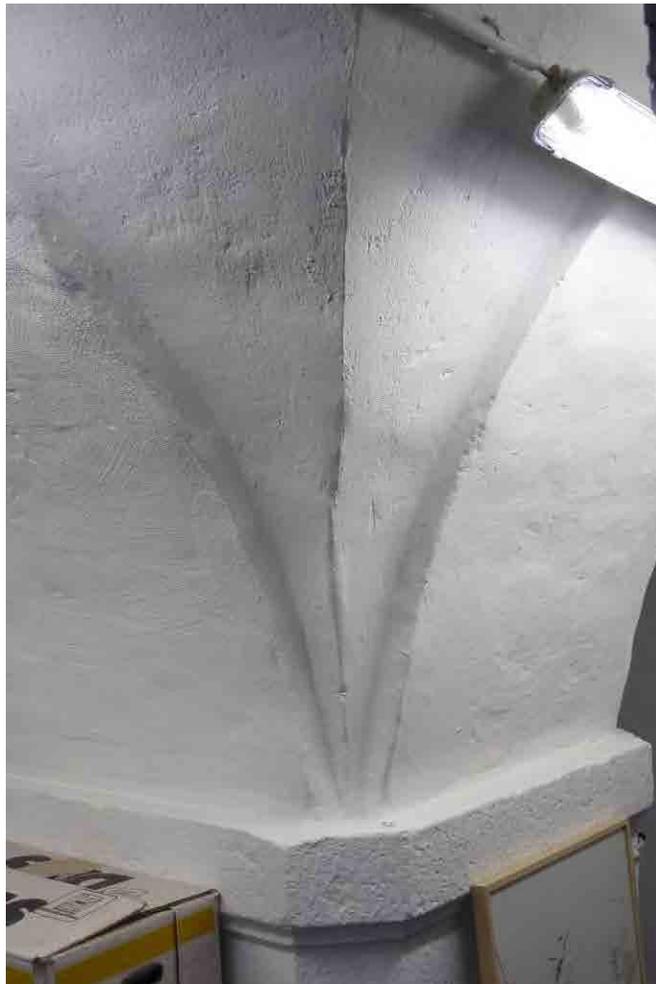
Im Kellergeschoss des ehemaligen Verwalterhauses hat sich sein Kreuzgratgewölbe mit Bandrippen erhalten. Sie werden von zwei quadratischen Pfeilern sowie Pfeilervorlagen an den Außenwänden getragen. Der Keller wurde nachträglich in mehrere Räume unterteilt.

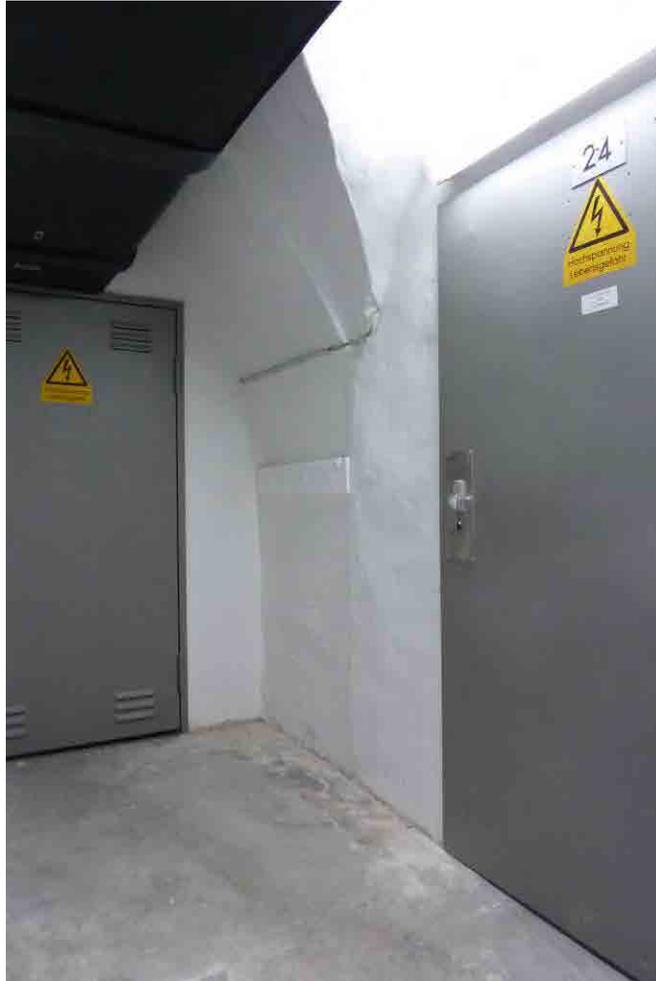
Im Kellergeschoss des ehemaligen Verwalterhauses hat sich sein Kreuzgratgewölbe mit Bandrippen erhalten. Sie werden von zwei quadratischen Pfeilern sowie Pfeilervorlagen an den Außenwänden getragen. Der Keller wurde nachträglich in mehrere Räume unterteilt.

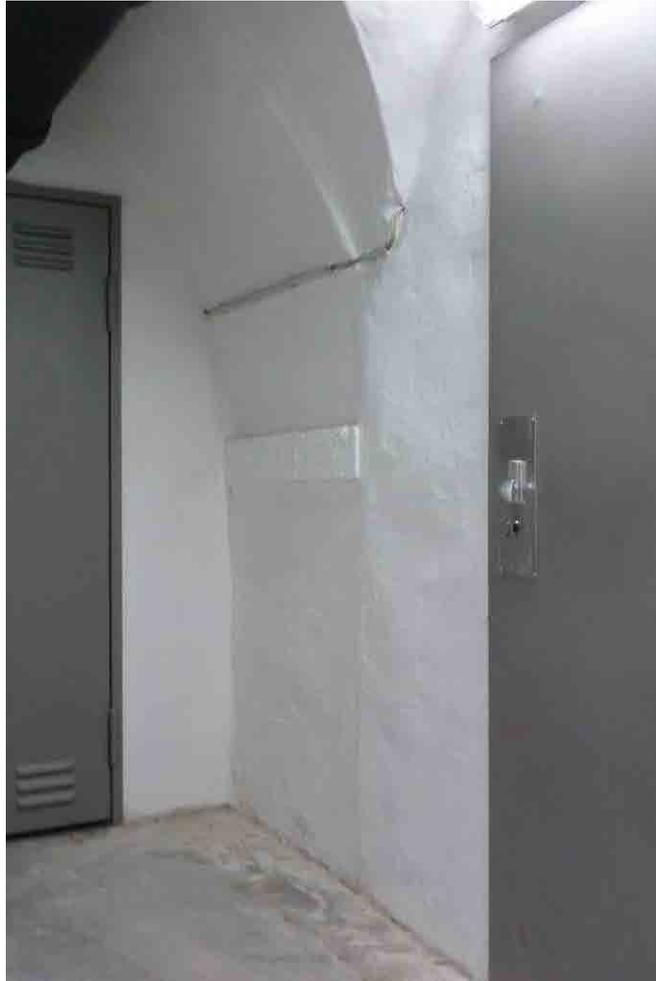
Im Kellergeschoss des ehemaligen Verwalterhauses hat sich sein Kreuzgratgewölbe mit Bandrippen erhalten. Sie werden von zwei quadratischen Pfeilern sowie Pfeilervorlagen an den Außenwänden getragen. Der Keller wurde nachträglich in mehrere Räume unterteilt.
